ΕΔΑΦΙΚΕΣ ΔΙΑΡΡΗΞΕΙΣ ΜΕ ΤΑΥΤΟΧΡΟΝΗ ΕΚΤΙΝΑΞΗ ΝΕΡΟΥ ΚΑΙ ΆΜΜΟΥ
ΚΑΤΑ ΤΟ ΣΕΙΣΜΟ ΤΗΣ 16 - 10 - 1988 ΣΤΗ ΠΕΡΙΟΧΗ ΒΑΡΘΟΛΟΜΙΟΥ
(ΔΥΤ. ΠΕΛΟΠΟΝΝΗΣΟΣ, ΕΛΛΑΣ)

Η. ΜΑΡΙΟΛΑΚΟ, Ε. ΛΕΚΚΑ, Γ. ΔΑΝΑΜΟ, Ε. ΛΟΓΟ, Ι. ΦΟΥΝΤΟΥΛΗ

I. MARIOLAKOS, E. LEKKAS, G. DANAMOS, E. LOGOS, I. FOUNTOULIS :
Soil fractures and sand, water's shaking off observed during the
earthquake of October 16 1988 at the region of Vartholomio (W.
Peloponnesus, Greece).

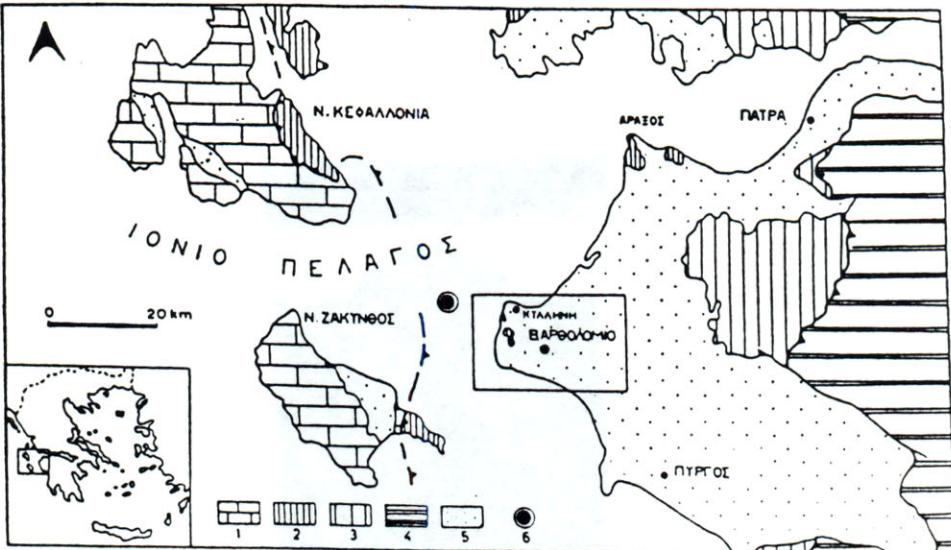
Εικ. 1. Γενικευμένος χάρτης με το επίκεντρο του σεισμού της 16-10-1988 και τις γειτονικές Γεωτεκτονικές ενότητες. 1. Παξών, 2. Ιόνιος, 3. Γαβρόβου - Πύλου, 4. Θλονού - Πίνδου, 5. Μεταλπικά 6. Επίκεντρο. Με το πλαστό σημειώνεται η περιοχή της Εικ. 2.

Στην ευρύτερη περιοχή παρατήρησης των εδαφικών διαρρήξεων και των φαινομένων εκτίναξης νερού και άμμου (Κυλλήνη - Κάστρο - Βαρθολομείο - Αμαλιάδα - Αραξος) σύμφωνα με τα δεδομένα παλαιότερων και νεώτερων ερευνών (ΧΡΙΣΤΟΔΟΥΛΟΥ 1969, 1970, HAGEMAN 1977, KOWALCZYK & WINTER 1979a, 1979b, ΚΑΜΠΕΡΗΣ 1987, UNDERHILL 1985, 1988 κ.ά.) καθώς επίσης και σύμφωνα με τις παρατηρήσεις μας στο ύπατθρο εμφανίζονται Άλπικοι και Μεταλπικοί σχηματισμοί (Εικ. 1, 2).

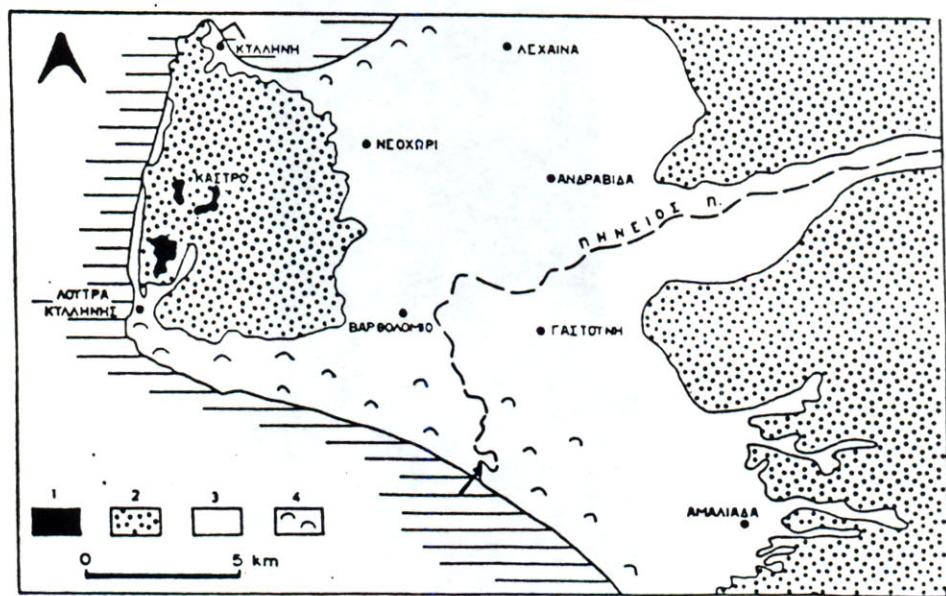
Εικ. 2. Απλουστευμένος γεωλογικός χάρτης της ευρύτερης περιοχής εμφάνισης των φαινομένων εκτίναξης νερού και άμου Καθώς και των εδαφικών διαρρήξεων. Η θέση τους σημειώνεται με το Βέλος. (1. Άλπικο σχηματισμό της Ιονίου Ενότητας, 2. Πλειο-Πλειστοκανικού σχηματισμού, 3. Άλπισθια, 4. Θινές).

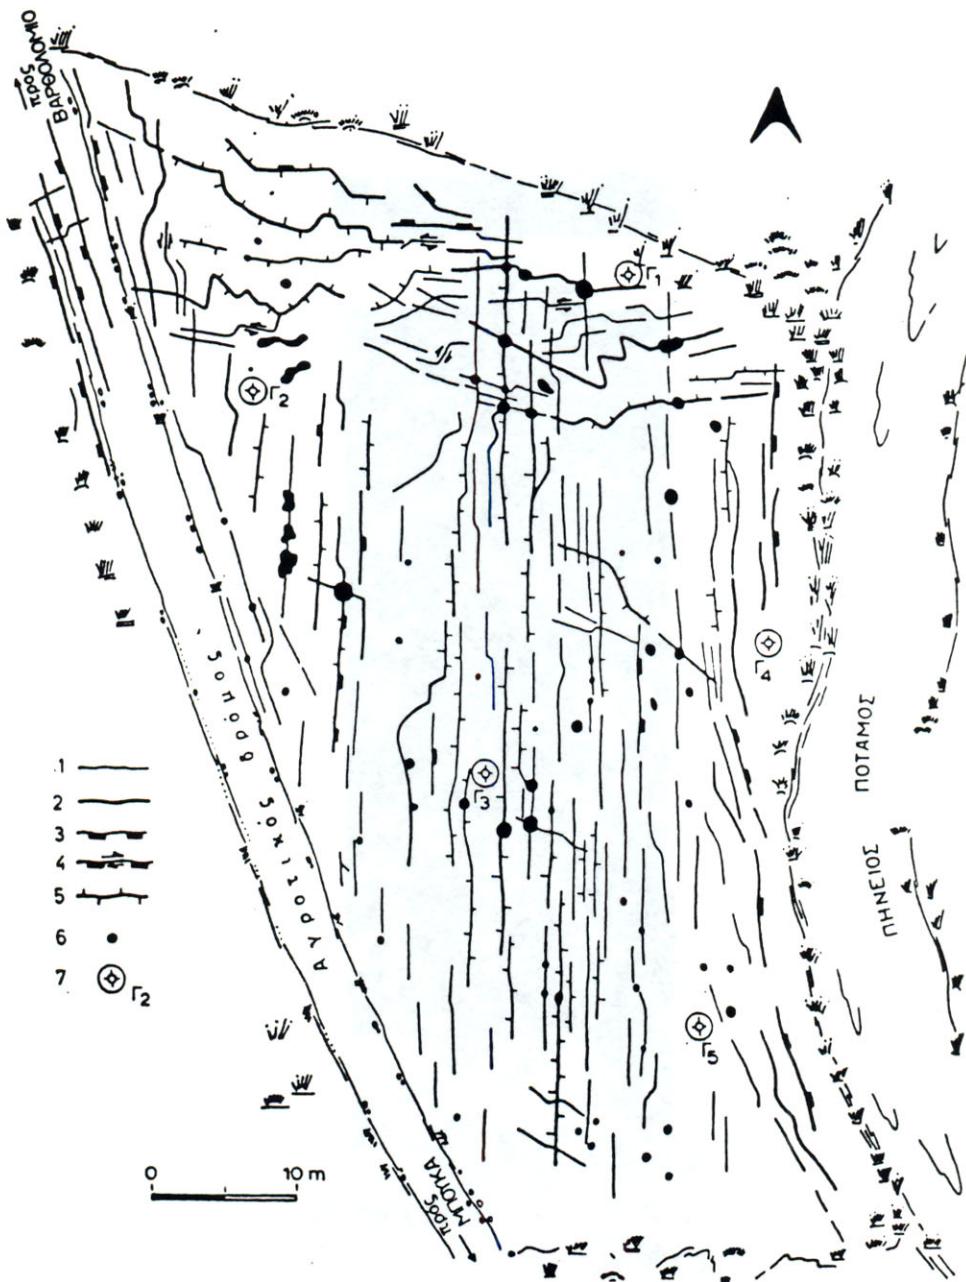
Εικ. 3. Χάρτης των εδαφικών διάρροισεων και των φαινομένων εκτίναξης νερού και ύδρου στην περιοχή Μπούκα Βαρθολομεού (1. Εδαφική διάρροη 2. Εδαφική διάρροη με μεγάλο εύρος. 3. Εδαφική διάρροη με όλμα 4. Εδαφική διάρροη με οριζόντια συνιστώσα 5. Ανάβλυση κατά μήκος εδαφικής διάρροης 6. Κρατήρας εκτίναξης 7. Θέση Γεώτρησης).

Ταυτόχρονα με τις εδαφικές διαρρήξεις κατά τον σεισμό της 16-10-1988 παρατηρήθηκαν εντυπωσιακά φαινόμενα εκτίναξης νερού και άμμου τα οποία σύμφωνα με μαρτυρίες αγροτών της περιοχής διήρκεσαν για μερικές ώρες μετά τη σεισμική δόνηση. Άπο τη μελέτη στην περιοχή παρατηρήθηκε ότι η εκτίναξη νερού και άμμου καθώς επίσης και άλλων υλικών (χαλίκων, λινών, αργιλών) έγινε μέσα (i) από κρατήρες που ευρίσκοντο κατά μήκος των εδαφικών διαρρήξεων (ii) από κρατήρες οι οποίοι ευρίσκοντο στην τομή δύο ή περισσοτέρων εδαφικών διαρρήξεων (iii) από τις διεις τις διαρρήξεις σε όλο το μήκος τους ή σε ένα μεγάλο τμήμα τους και (iv) από μεμονωμένους κρατήρες ή ομάδες κρατήρων (Εικ. 3). Ειδικότερα:

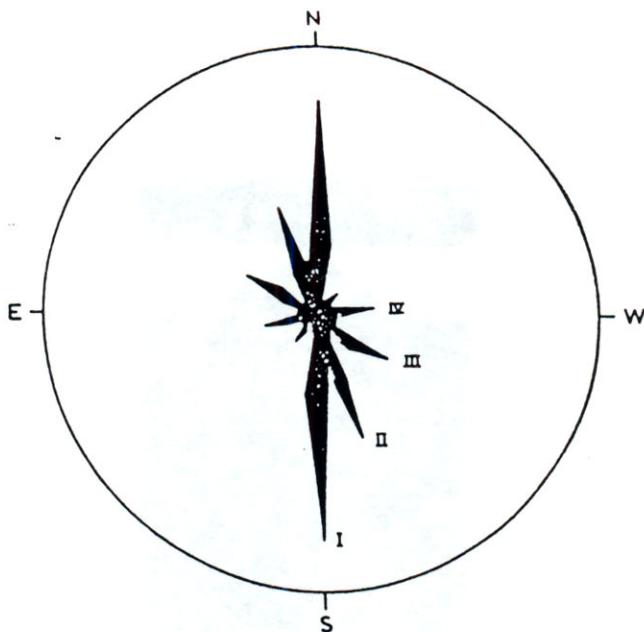
Εικ. 4. Τα τέσσερα συστήματα των εδαφικών διαρρήξεων.

- d. Οπως προέκυψε από την στατιστική επεξεργασία των διευθύνσεων των διαρρήξεων υφίστανται τέσσερα συστήματα διαρρήξεων (Εικ. 4). Το πρωτεύον σύστημα έχει διεύθυνση Β-Ν περιλαμβάνει τις μεγαλύτερες σε μήκος διαρρήξεις και εμφανίζεται σε κάθε επί μέρους τμήμα της περιοχής. Το δευτερεύον σύστημα έχει διεύθυνση ΒΒΔ-ΝΝΑ (160° - 340°), περιλαμβάνει διαρρήξεις με μεγάλο πλάτος και εμφανίζεται κυρίως στο ανατολικό τμήμα διπλά στην όχθη του Πηνειού ποταμού και στο ΒΔ τμήμα κατά

μήκος και εκατέρωθεν του δρόμου Βαρθολομίου - Μπούκας. Το τριτεύον και υπολοιπόμενο έχει διευθύνσεις ΝΑ-ΒΔ (120°-300°) και ΒΑΑ-ΝΔΔ (080°-260°) αντίστοιχα περιλαμβάνουν διαρρήξεις οι οποίες εμφανίζονται στο Βόρειο τμήμα.

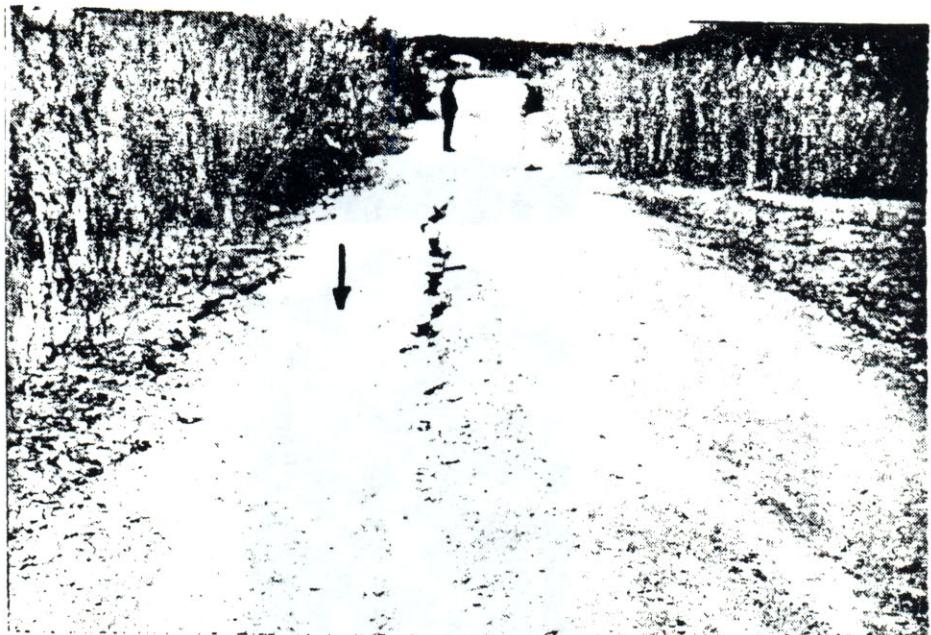
Εικ. 5. Εδαφικές διαρρήσεις διεύθυνσης NNA-BBD κατά μήκος του αγροτικού δρόμου Βαρθολομεού - Μπούκας. Οι διαρρήσεις έχουν άλμα της τάξης των 5-10 εκατοστών με αποτέλεσμα το ενδιάμεσο μικρο-τεμαχίο να έχει ταπεινωθεί σε σχεση με τα εκατέρωθεν.

- ε. Σε ορισμένες διαρρήξεις ή σε ορισμένα τμήματα διαρρήξεων παρατηρούνται άλματα της τάξεως 5-10 εκατοστών. Ζεύγη τέτοιων διαρρήξεων ορισθετούν σε εξαρετικές περιπτώσεις μικρο-μπλόκ τα οποία δίδουν την εικόνα μικρο-τάψων ή μικροκεράτων με ή χωρίς περιστροφή. Ήλια χαρακτηριστική περίπτωση μικροτάψων είναι αυτή που παρατηρείται κατά μήκος του αγροτικού δρόμου Βαρθολομίου - Μπούκας όπου δύο παράλληλες διαρρήξεις του δεύτερου συστήματος (160°-340°) έχουν άλματα της τάξης των 10 εκατοστών με αποτέλεσμα το μικρο-τέμαχος που ορισθετούν να έχει ταπεινωθεί σε σχέση με τα εκατέρωθεν (Εικ. 5).

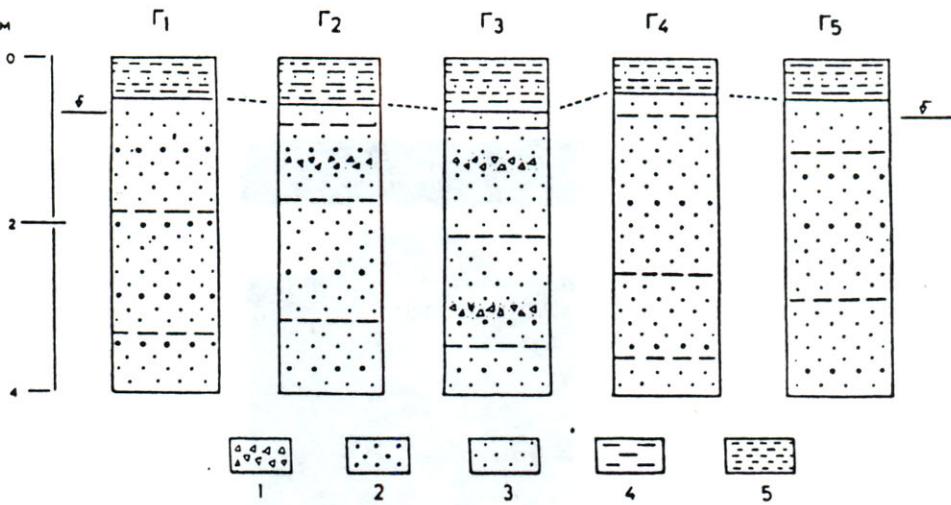
Εικ. 10. Λιθολογικές στήλες των γεωτρήσεων Γ1-Γ5. (1. Χάλικες
2. Μέσαν, Χονδρόκοκκος άμμος 3. Λεπτή άμμος, 4. Ιλύς, 5.
Άργιλος).

Για να διερευνηθούν πλήρως τα φαινόμενα εκτίναξης νερού και ύδρου στην περιοχή που αναφέρθηκε, κρίθηκε οκόπιμο να εκτελεσθούν ορισμένες γεωτρήσεις έτοις ώστε να υπάρχει μια ολοκληρωμένη εικόνα των σχηματισμών, τόσο από καθαρά γεωλογική άποψη όσο και από γεωτεχνική. Συνολικά έγιναν πέντε γεωτρήσεις μικρού βάθους με χειροκίνητη αρίδα η οποία είχε τη δυνατότητα δειγματοληψίας. Οι θέσεις των γεωτρήσεων (Εικ. 3) ήταν τέτοια έτοις ώστε να καλύπτεται ισομερώς όλη η περιοχή εμφάνισης των φαινομένων. Από τις γεωτρήσεις (Εικ. 10) τη δειγματοληψία και τις κοκκομετρικές αναλύσεις των δειγμάτων (Εικ. 11) διαπιστώθηκαν τα ακόλουθα:

- Από την επιφάνεια του εδάφους μέχρι και βάθος 50 εκατοστά αναπτύσσεται ένας σχηματισμός καστανέρυθρου χρώματος ο οποίος περιλαμβάνει ύδρους, ιλύ και αργιλίους που ήταν δύσκολο να διατρηθεί. Η ακριβής σύσταση του επιφανειακού σχηματισμού για κάθε μια γεώτρηση ξεχωρίστα διδεται με τις καμπύλες της εικόνας 11α, οι οποίες προέκυψαν από την κοκκομετρική ανάλυση των πυρήνων. Σε γενικές γραμμές από τη μορφή των καμπυλών χαρακτηρίζεται σαν ύφισμας άργιλος ως αργιλώδης ύδρος με ύδρο (40% - 60%), ιλύ (30% - 40%) και άργιλο (10% - 20%).

- Κάτω από τον επιφανειακό σχηματισμό (δηλαδή τα 0.50 μέτρα) και μέχρι βάθος 4.00 μέτρα - βάθος μέχρι το οποίο η αρίδα είχε τη δυνατότητα διάτρησης και δειγματοληψίας αναπτύσσεται ένας διαφορετικός σχηματισμός. Κύριο του χαρακτηριστικό είναι η παρουσία καστανέρυθρης ύδρου με ορισμένες ενδιαστρώσεις σε διάφορα βάθη (Εικ. 10) οριζόντων ιλών κυανού χρώματος και πάχους 10-15 εκατοστών ενώ σε ορισμένες θέσεις υπήρχαν και οριομένοι χάλικες. Η σύσταση του υποκείμενου σχηματισμού για κάθε μια γεώτρηση χωριστά διδεται με τις καμπύλες της Εικ. 11β οι οποίες προέκυψαν από τις κοκκομετρικές αναλύσεις των πυρήνων. Σε γενικές γραμμές από τη μορφή των καμπυλών ο σχηματισμός χαρακτηρίζεται σαν ομοιόμορφος με συντελεστή ο-μοιομορφίας (υ) 1.7 ως 3.3 και αποτελείται από λεπτή ύδρο (60% - 70%), μέση ύδρο (10% - 20%) χονδρή ύδρο (0% - 5%) χάλικες (0% - 5%) και ιλύ (0% - 15%). Η προέλευση του σχηματισμού δημοσιεύεται σαν αναφερθεί και σε προηγούμενο κεφάλαιο είναι αιολική γεγονός που εντοπίστηκε από την σχεδόν ίδια μορφή της καμπύλης της κοκκομετρικής ανάλυσης δειγμάτων θειών της

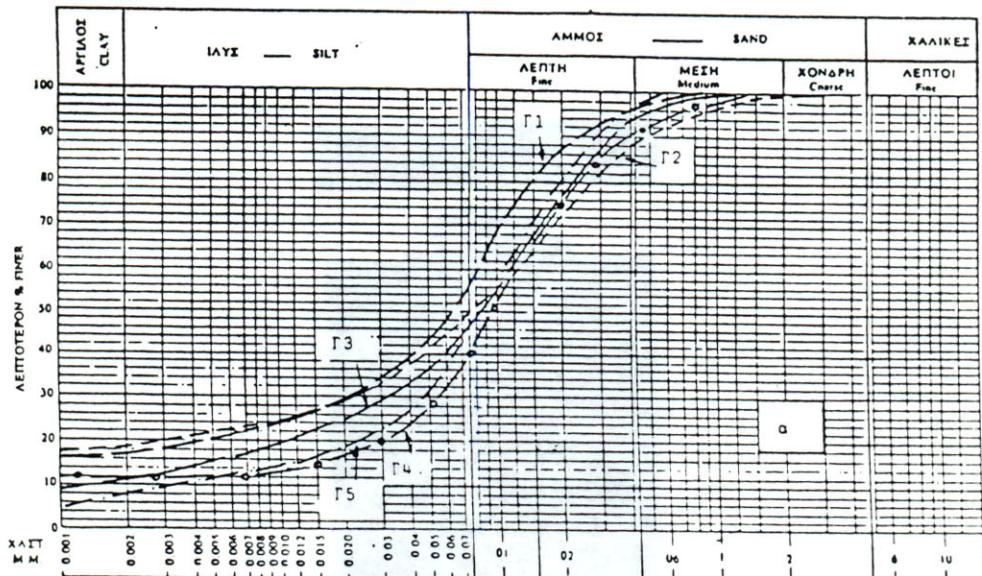
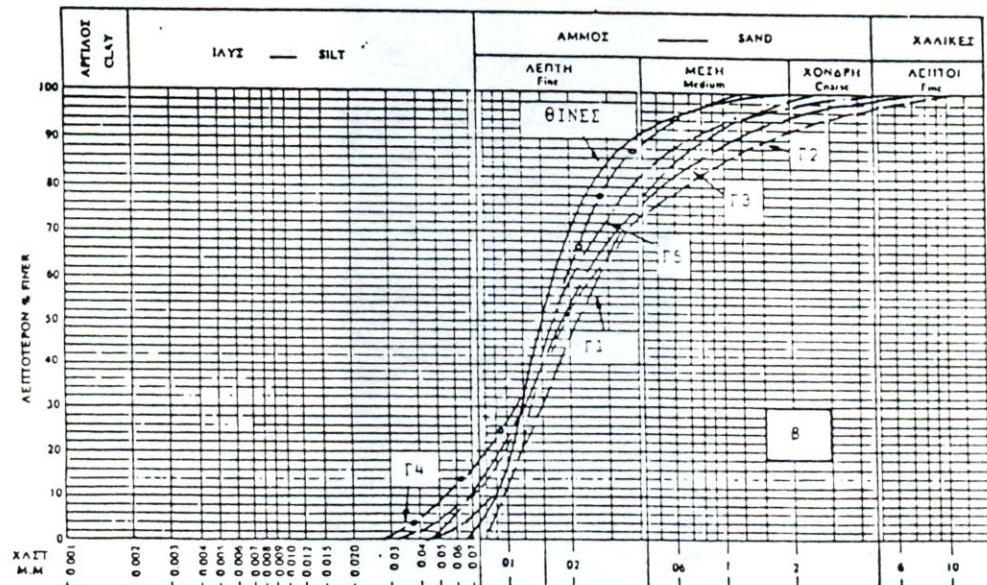
Εικ. 11. Καμπύλες των κοκκομετρικών αναλύσεων των πυρήνων των γεωτρήσεων (Γ1-Γ5) όπό τον επιφανειακό σχηματισμό (α) και όπό τον υποκείμενο σχηματισμό (β). Διακρίνεται και ο καμπύλης της κοκκομετρικής ανάλυσης δειγμάτος από τις θίνες της ακτής Μπούκας.

παραλίας της Μπούκας με τις καμπύλες των πυρήνων (Γ1, Γ2, Γ3, Γ5).

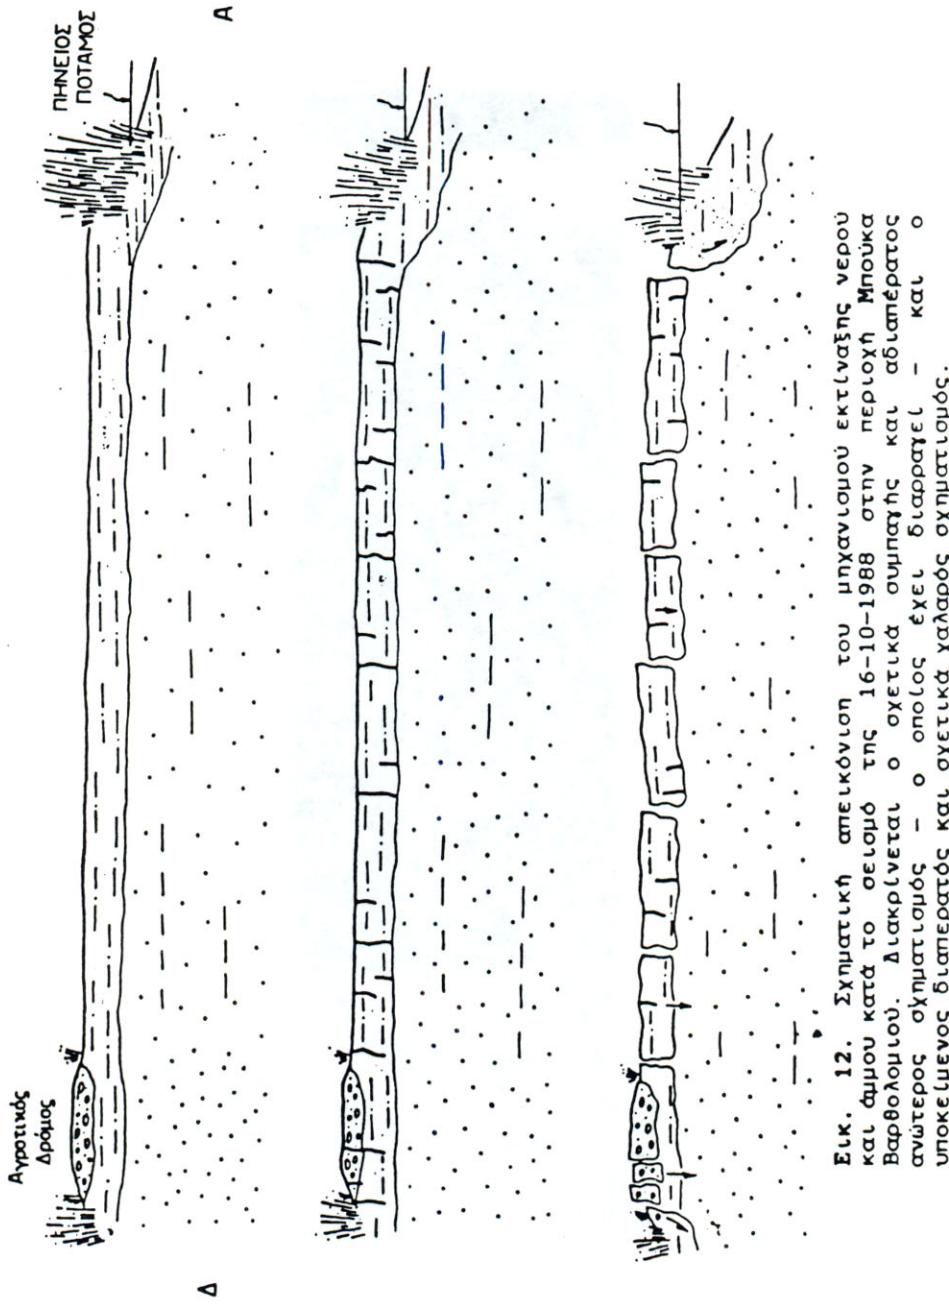
Εικ. 12. Σχηματική απεικόνιση του μηχανισμού εκτίναξης νερού και άιμου κατά το σεισμό της 16-10-1988 στην περιοχή Μπουκά Βαρθολομέου. Αισικρίνεται ο οχετικός ουμπασής και αδιαπερατός ανώτερος οχηματισμός – ο οποίος έχει διαρραγεί – και ο υποκείμενος διαπερατός και οχετικά χαλαρός οχηματισμός.

Τα φαίνομενα εκτίναξης νερού και ύμμου που έλαβαν χώραν κατά τους σεισμούς της 16-10-1988 οφείλονται τόσο στην ίδια τη σεισμική δόνηση δύο και στις ευνοϊκές γεωλογικές συνθήκες και ειδικώτερα στη φύση των δύο ανωτέρων σχηματισμών οι οποίοι υφίστανται αποκλειστικά και μόνο στην περιοχή παρατήρησης των φαίνομένων, σύμφωνα και με τα δεδομένα των γεωτρήσεων. Ειδικώτερα η σεισμική κίνηση είχε σαν αποτέλεσμα τη ρευστοποίηση (liquefaction) των ύμμων του κατώτερου σχηματισμού με αποτέλεσμα ο σχηματισμός στο σύνολό του να σε μεγάλα τμήματά του να συμπεριφέρεται σαν βαρύ ρευστό με μηδαμινή διατυπωτική αντοχή. Όπως είναι γνωστό τα φαίνομενα ρευστοποίησης λαμβάνουν χώρα σταν

χαλαροί άμμοι ή ιλιώδεις άμμοι υπόκεινται σε ορισμένου πλάτους διατυπωτικές επαναλαμβανόμενες παραμορφώσεις (π.χ. σειριακό κύμα).

Η δημιουργία των διαρρήξεων στον ανώτερο σχηματισμό ταυτόχρονα διευκόλυνε την εκτίναξη του νερού προς τα άνω το οποίο παρέσυρε και υλικά του κατώτερου σχηματισμού. Η ταχύτητα εκτίναξης ορισθήκε από το είδος και το μέγεθος των διαρρήξεων και ήταν καθοριστικός παράγοντας για την άνοδο λεπτομερών ή χονδρόκοκκων υλικών, τα οποία αποτέθηκαν γύρω από τις εξόδους. Η κίνηση του νερού προς οριζόντια - πλάγια κατεύθυνση πιθανώτατα να εμποδίσθηκε σε μεγάλο βαθμό από την απόφραξη των διόδων λόγω της ταπείνωσης των πλευρικών ρηξιτεμαχών (Εικ. 12, 13) αλλά και της παρουσίας αργιλικών υλικών και υλίσος από τις αποθέσεις του Πηνειού ποταμού και των έλών.

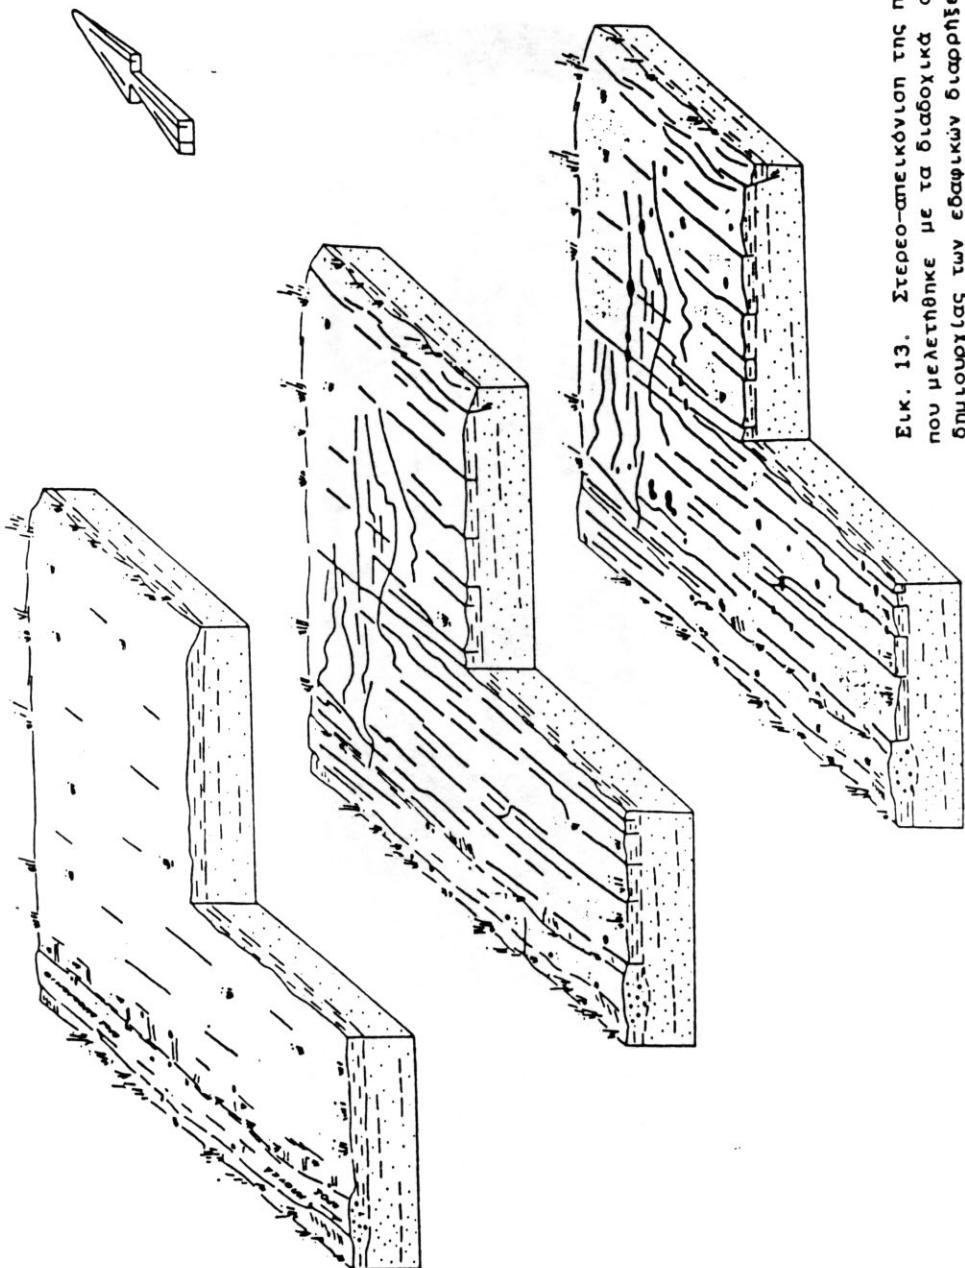
Εικ. 13. Στερεο-πλευρόνιστη περιοχής που μετεπίποτε με τα διάδοχα στάδια δημιουργίας των εθαφικών διαφράξεων και της εκτίναξης νερού και φυσού

Η εκτίναξη νερού και άμμου ενισχύθηκε κατά θέσεις σημαντικά και από τη δημιουργία ανεξάρτητων μικρο-ρηξιτεμαχών στον ανώτερο σχηματισμό λόγω της δημιουργίας των εδαφικών διαρρήξεων οι οποίες και τα ορισθετούν. Συγκεκριμένα ορισμένα μικρο - ρηξιτεμάχη βρέθηκαν κάτω από συνθήκες απώλειας στήριξης με αποτέλεσμα να βυθισθούν ή να περιστραφούν γεγονός που φαίνεται και από τα μικρά άλματα ή τις οριζόντιες μετατοπίσεις. Η σχετική κίνηση προς τα κάτω ορισμένων μικρο - ρηξιτεμαχών του ανώτερου σχηματισμού υποβοήθηκε την εκτίναξη προς τα άνω του νερού.
