THE JULY 2018 ATTICA (CENTRAL GREECE) WILDFIRES

**Scientific Report
(Version 1.3)**

Issue 8

Athens, August 2018

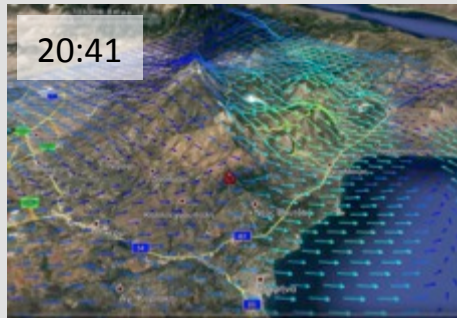
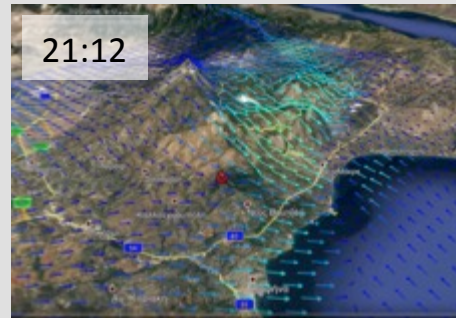
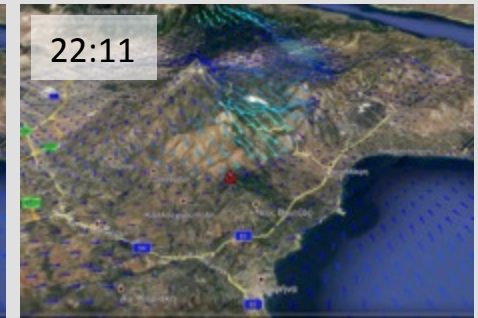
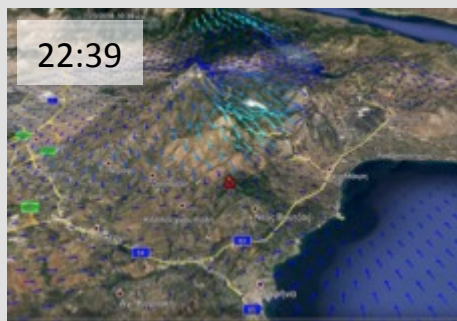
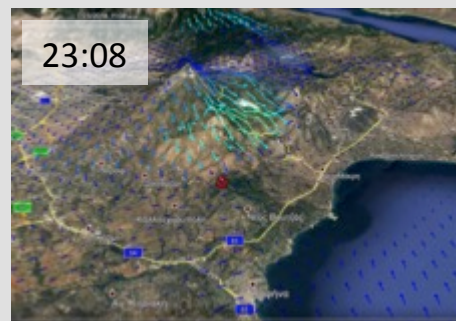
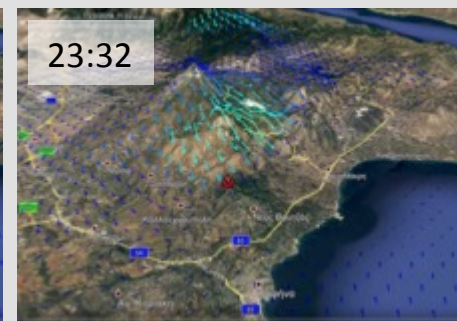
Timeline of wind direction and intensity, during the event. Strong western winds approach from Penteli Mt. and reach the area of N. Voutzas, Rafina and Mati between 17:00 and 17:30. From that time on, the wildfire has a rapid downslope spread towards the coast.

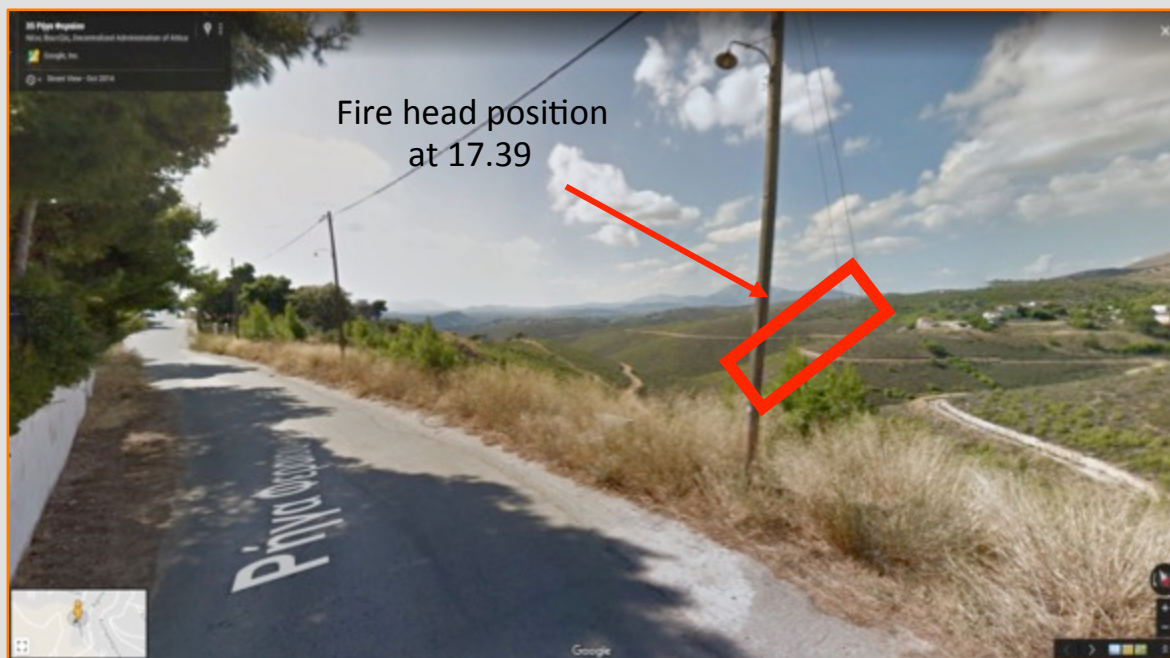
This is the position from where the video was captured
shown here in google street view imagery

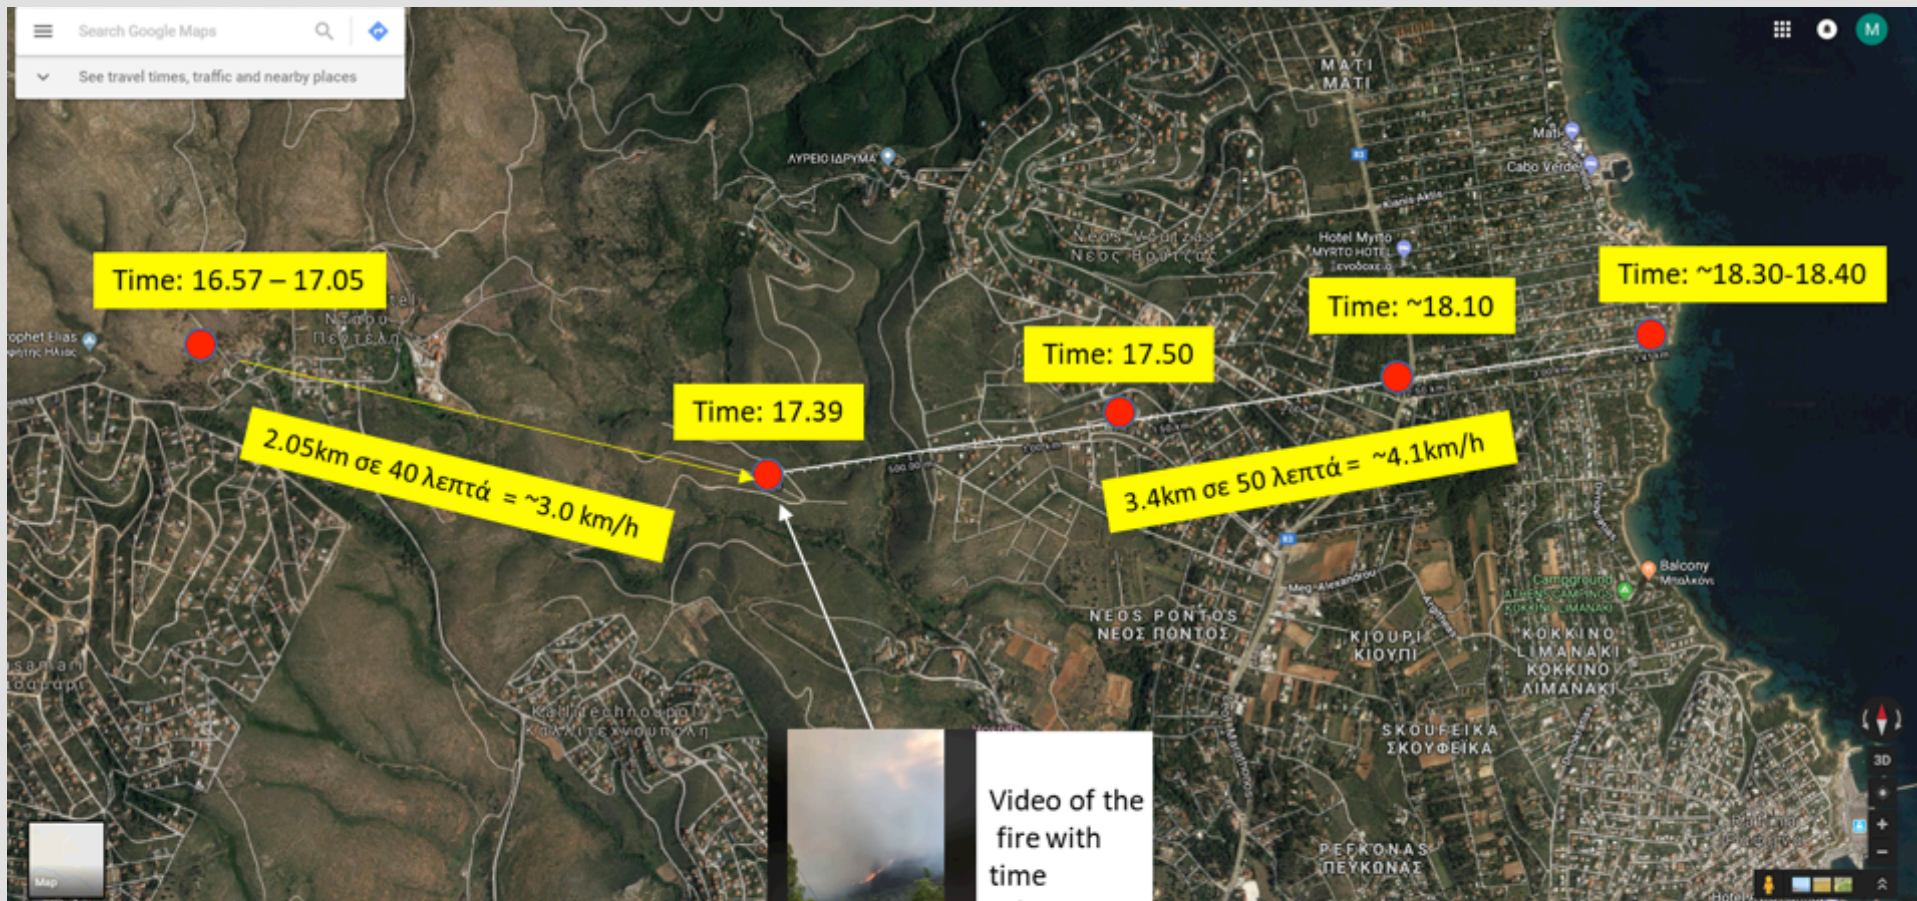
AVERAGE RATE OF SPREAD CALCULATION (BASED ON EVIDENCE)

The progress of fire-front is presented with time information based on documentary evidence (videos, pictures and interviews of eyewitnesses).

Based on the presented timing the average velocity of fire movement is between **3 – 4.1 km/h**. However, there is evidence that in between there were locations where the fire accelerated to higher velocity values

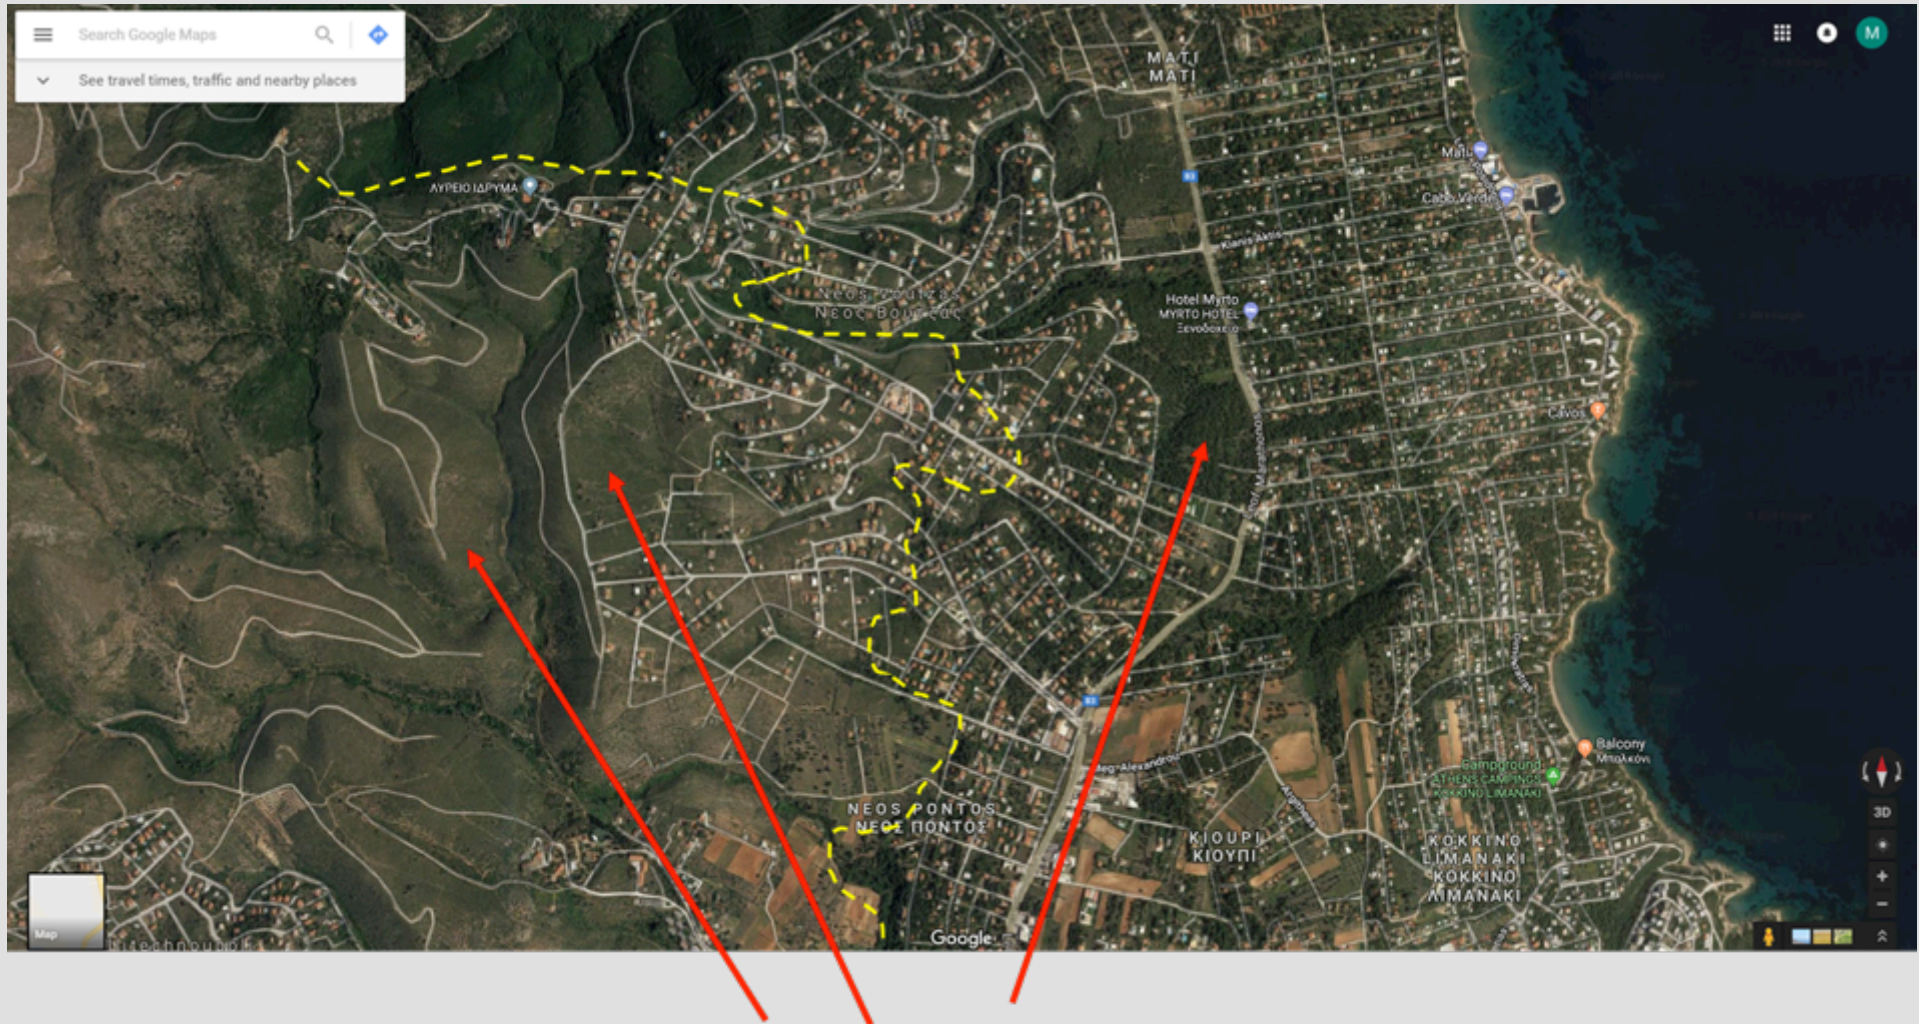
CHANGE IN FIRE BEHAVIOUR DUE TO DIFFERENCES IN VEGETATION

Differences in fuels (type and amount of vegetation) due to previous fires (2009), could have led to differences in fire behaviour and rate of spread of the fire-front eastwards

10. It is possible that the change in fire behavior was caused by the change in vegetation type. The fire started rapidly in previously fire-affected areas of low-lying vegetation and spread to a non-affected area comprising a great fire fuel load. That lead to fire propagation and a higher energy release in the down-slope area between Neos Voutzas and the coastline. East of Marathonos Avenue, the fire, as a wind driven “wall of fire” swept both the low-lying vegetation and the high-standing trees (active crown fire). In addition, tens of firebrands were spread towards the coastline.

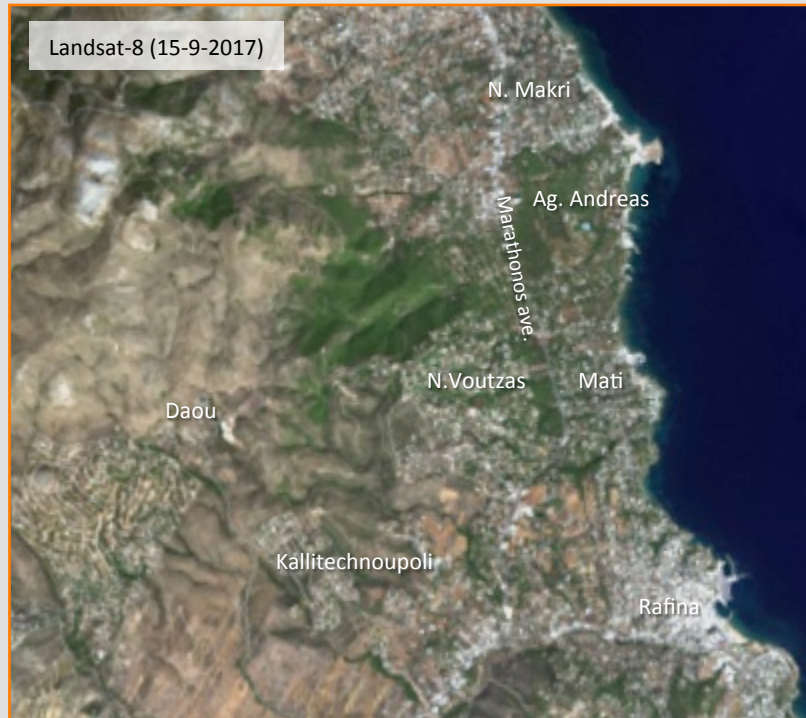
Composite RGB image (Landsat 8, September 2017) of the broader fire affected area. Green color indicates the existence of vegetation.

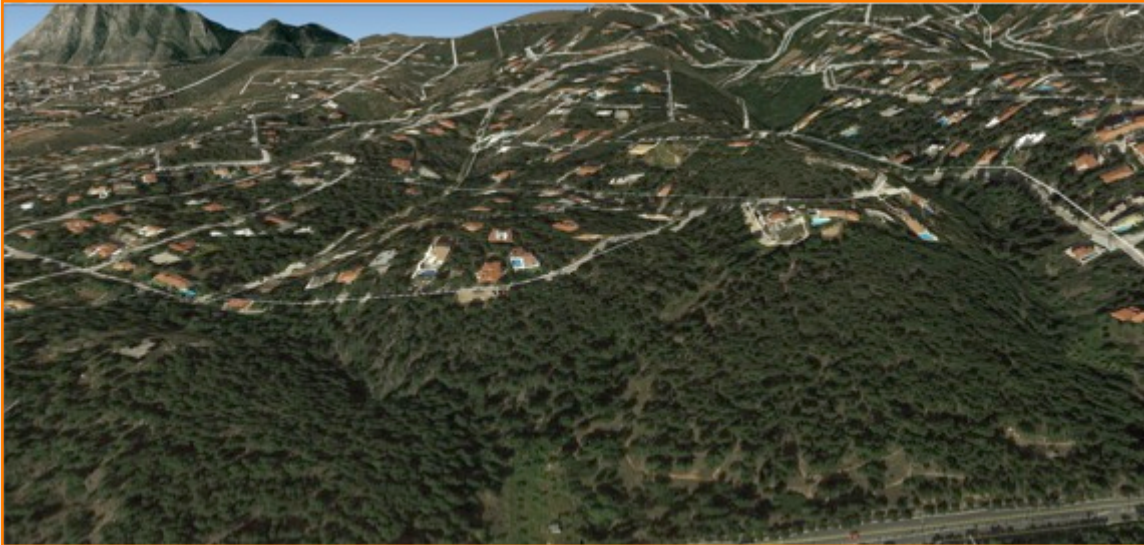
Google Earth imagery of the severely hit area of Neos Voutzas

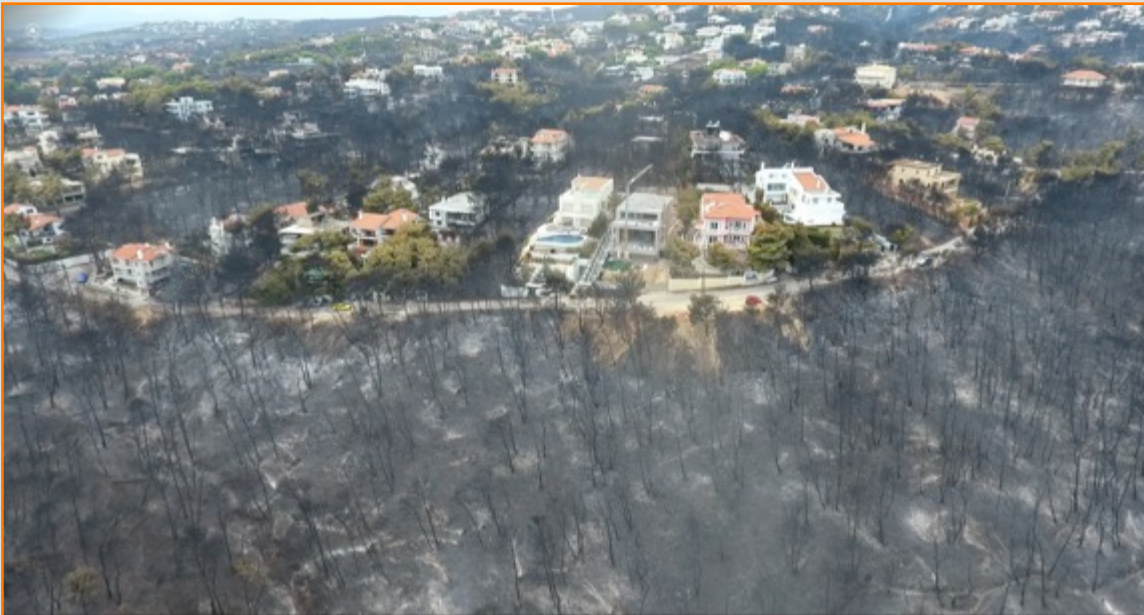
UAV image of the marked area after the wildfire. Corridors that the wildfire followed through the settlement

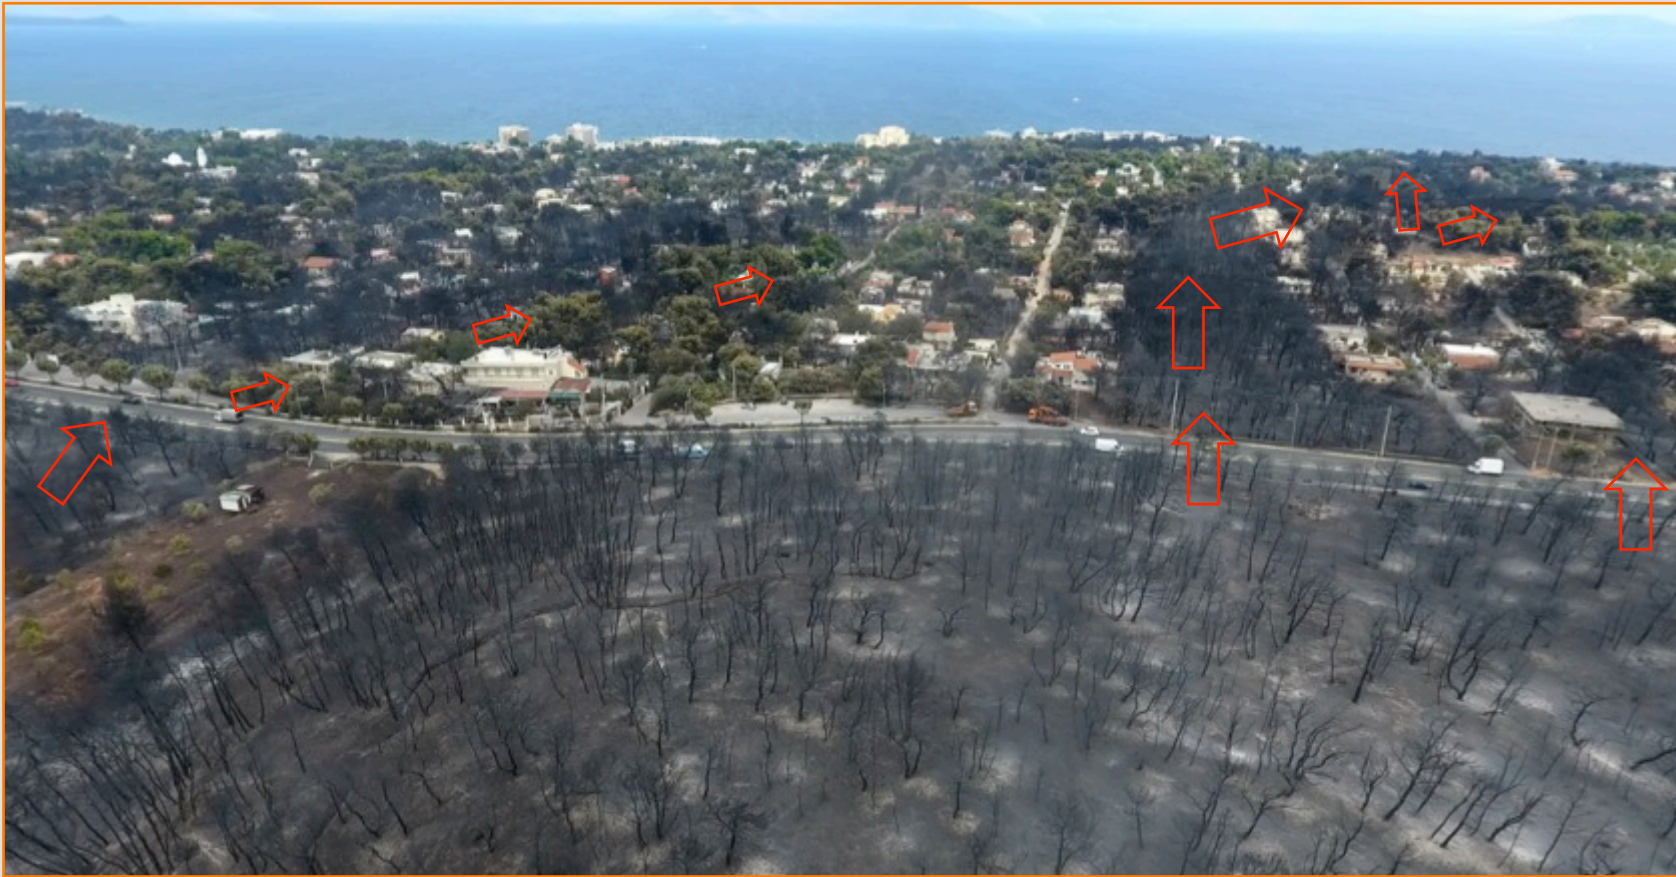
UAV image from Neos Voutzas settlement to the east (Mati area). Where forest vegetation continued downhill, Marathonos avenue did not form an obstacle to downspread.

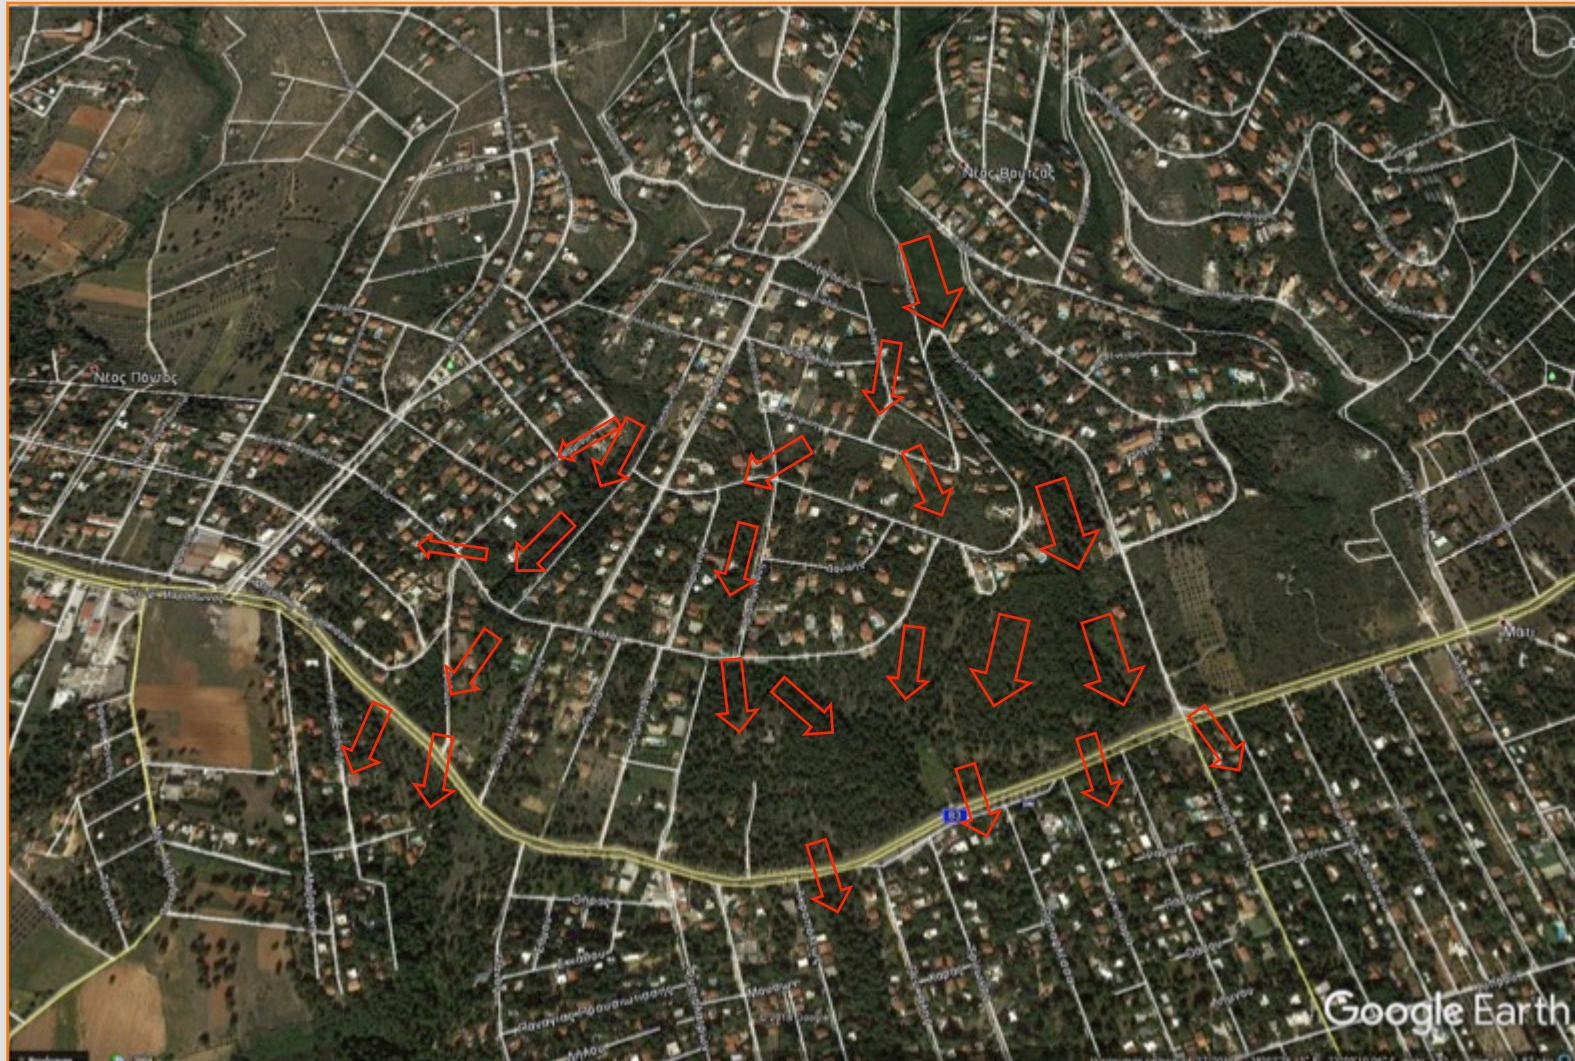
Vectors of wildfire uninterrupted spread mapped with the aid of UAS footage from Neos Voutzas to Mati
Ανύσματα της ανεμπόδιστης εξάπλωσης της πυρκαγιάς χαρτογραφημένα με τη βοήθεια εικόνων από ΣμηΕΑ από το Νέο Βουτζά προς το Μάτι

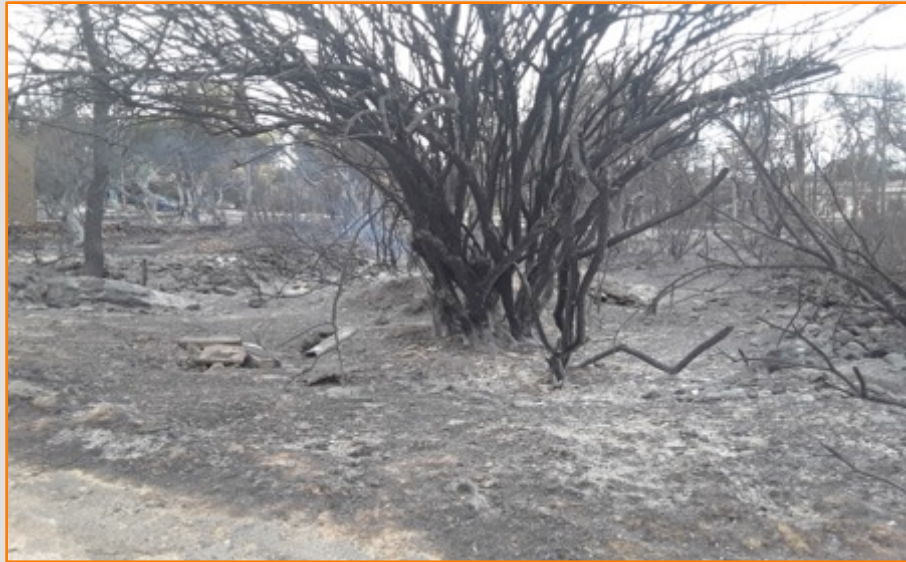
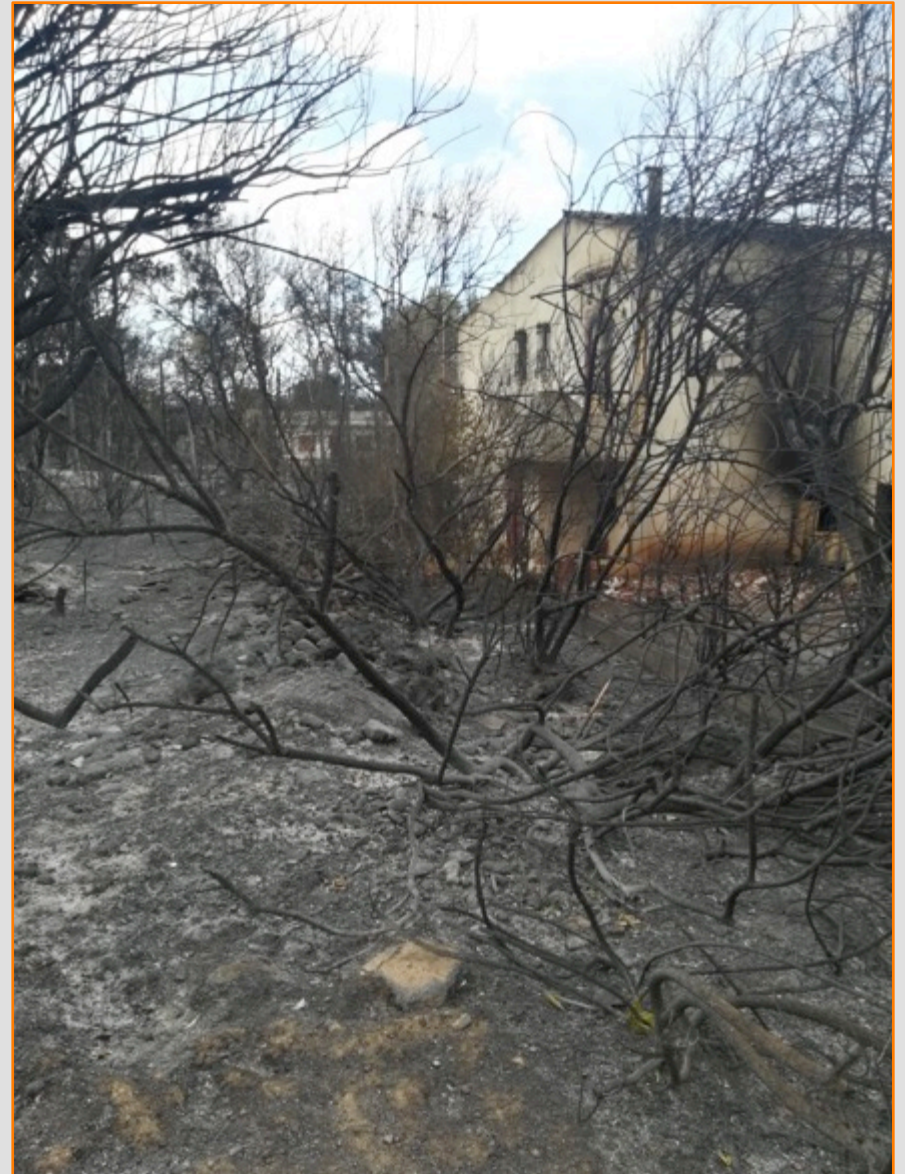
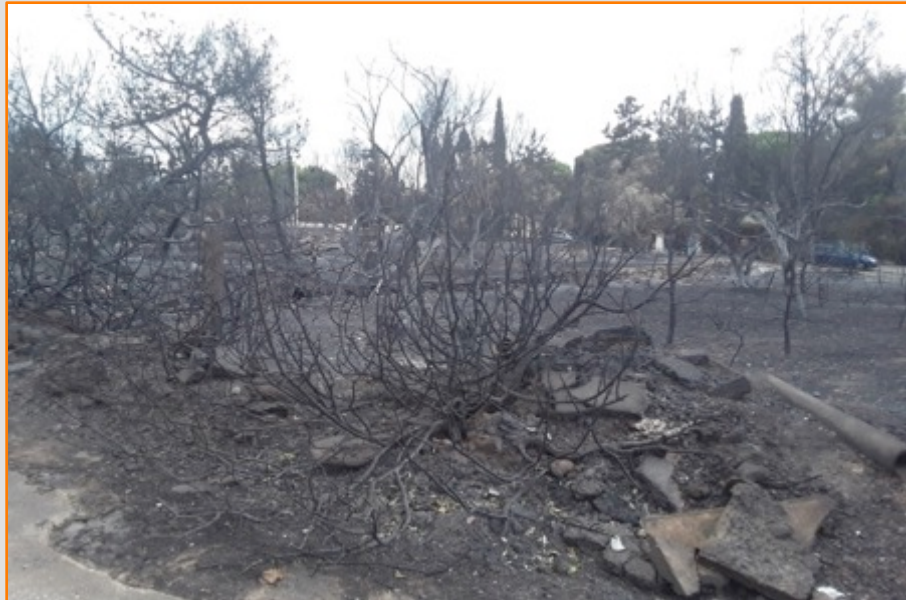
Stands of Aleppo pine trees mixed with Cypress trees and shrubby vegetation

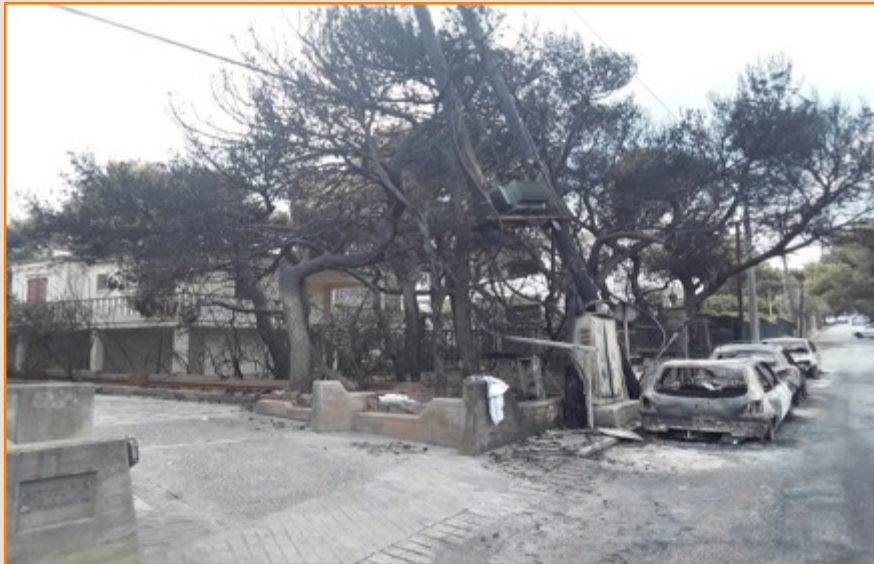
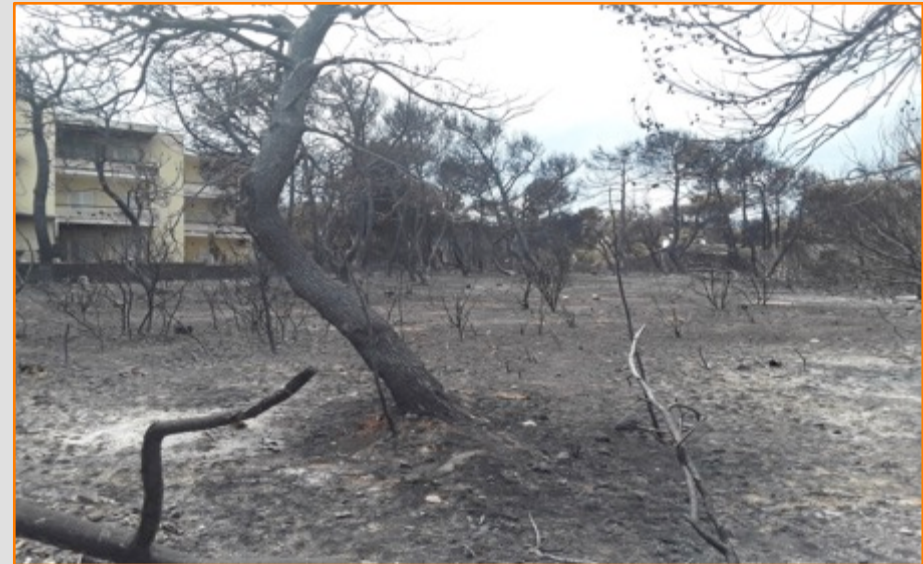
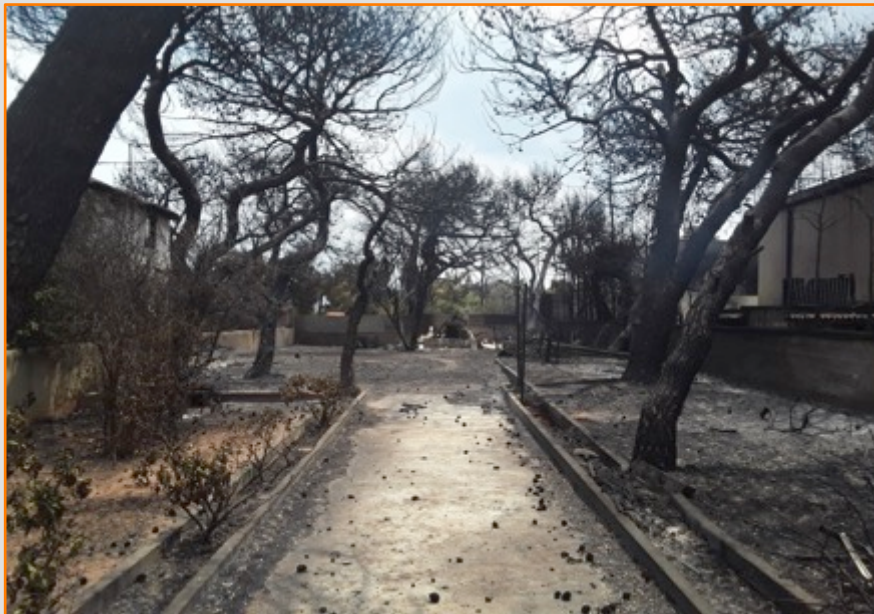
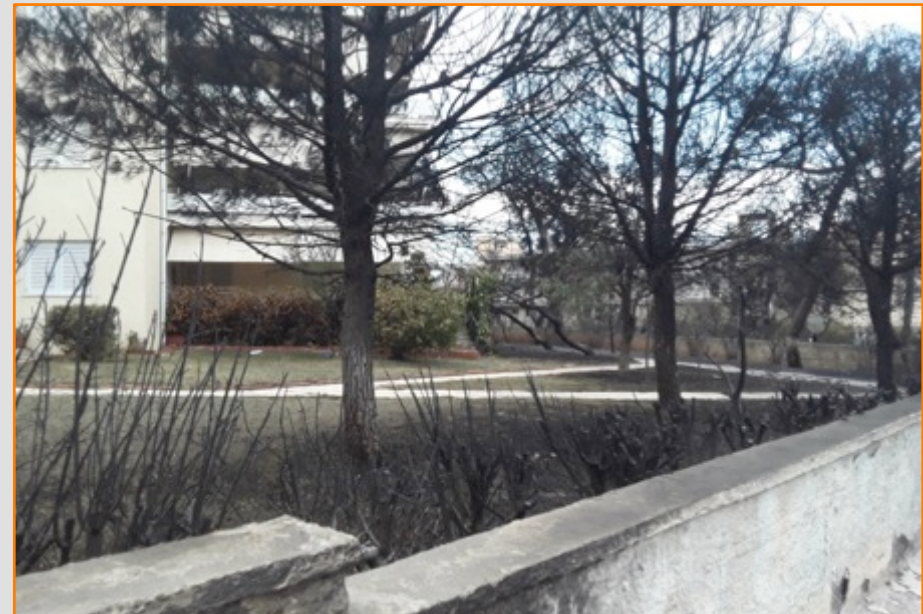
Stands of Aleppo pine trees surrounding the houses; burned branches of shrubs are also present

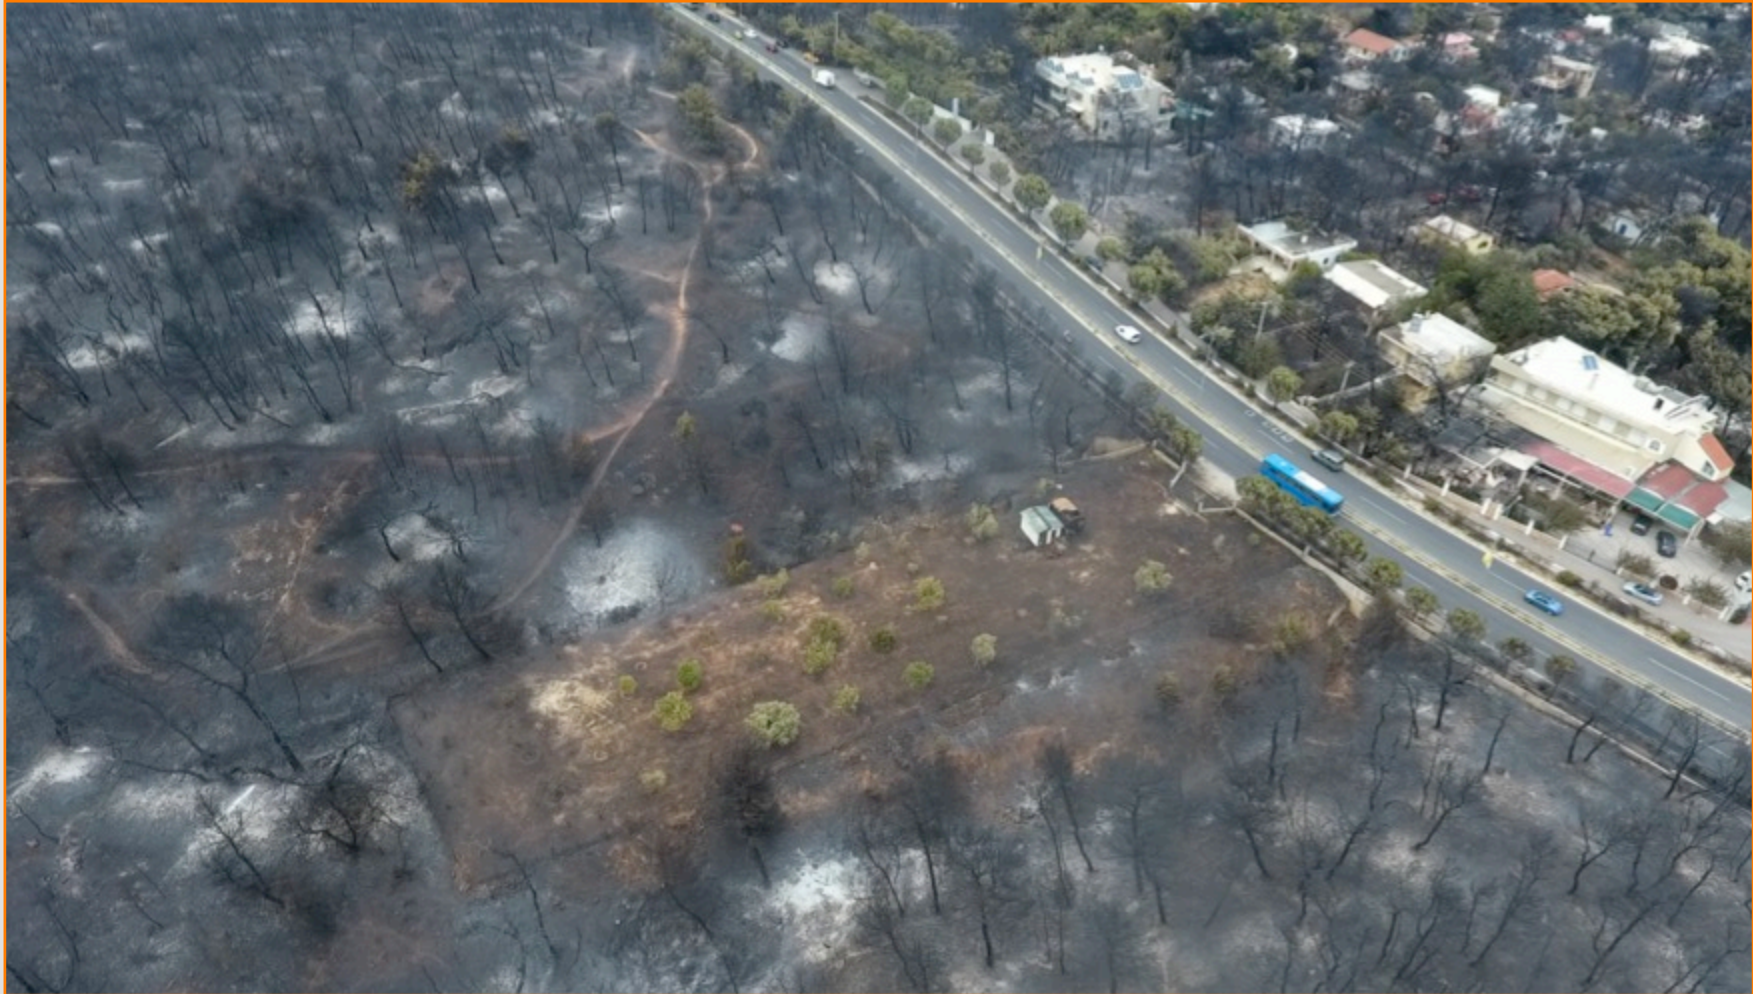
A small olive trees plantation which escaped fire

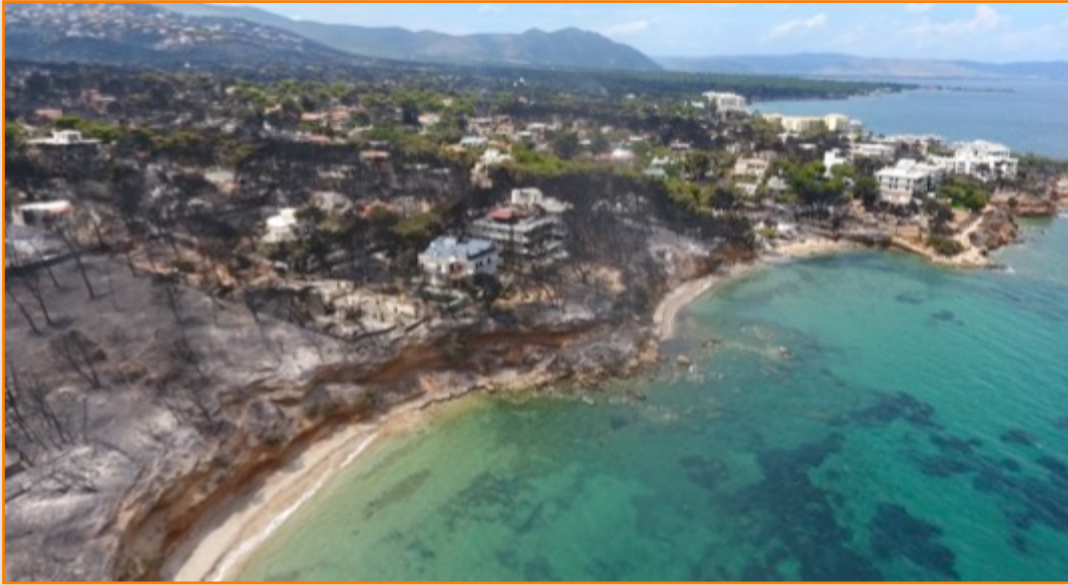
Access to the beach was difficult due to the steep slopes of the coast in the eastern part of the area. Consequently, people have difficulty approaching the coastline during the course of the fire in order to reach a safer environment

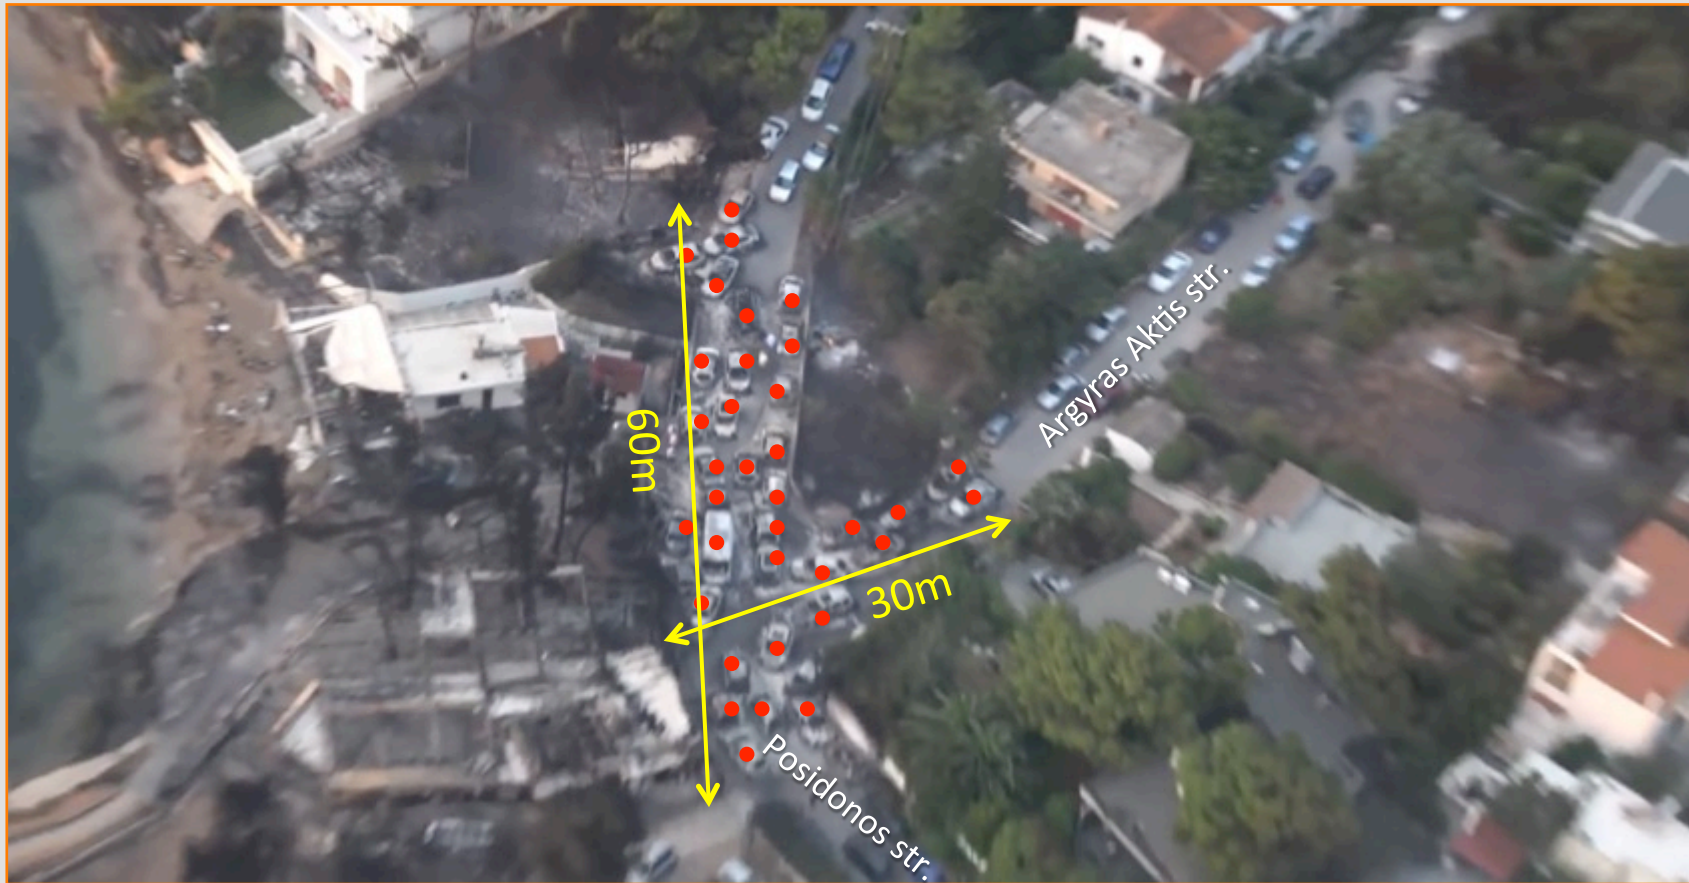
Sites of entrapment – vehicle congestion

35 cars congested and abandoned in a small space, totally burned
(Snapshot from published video from military aircraft)

8. The first conclusions, based on witnesses accounts (still under systematic analysis) point to the fact that the escape attempt was uncontrolled and not an organized evacuation procedure. This resulted in a “traffic jam” caused by the large number of people trying to flee the area in a state of panic. In addition to the number of inhabitants, there was also a great number of visitors, many of which were unaware of the geographical particularities of the area.

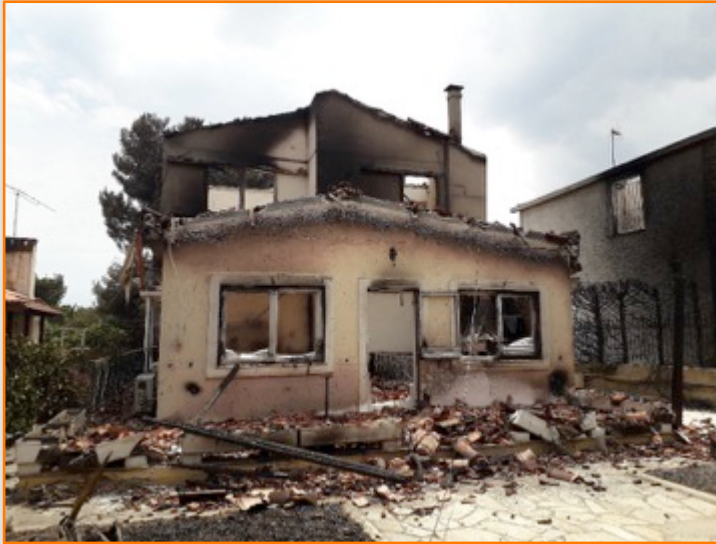
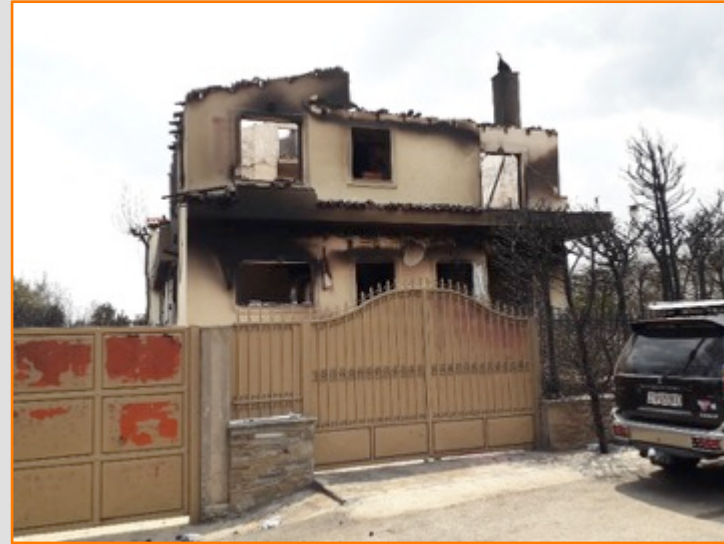
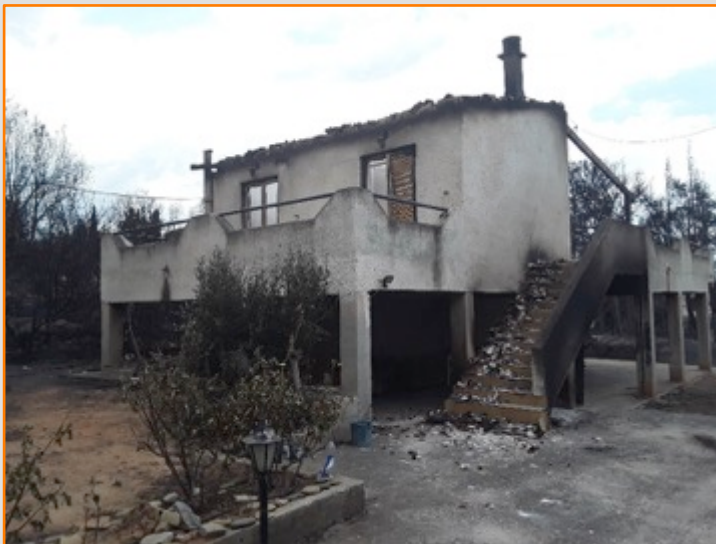
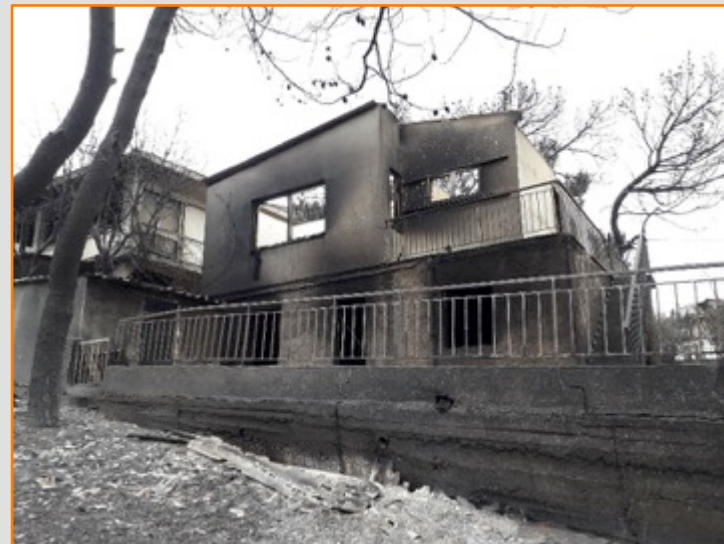
Buildings with reinforced concrete frame & masonry infill - partition walls

Destruction of external and internal combustible contents of buildings caused by firebrands attack, radiant heat exposure and/or flame contact

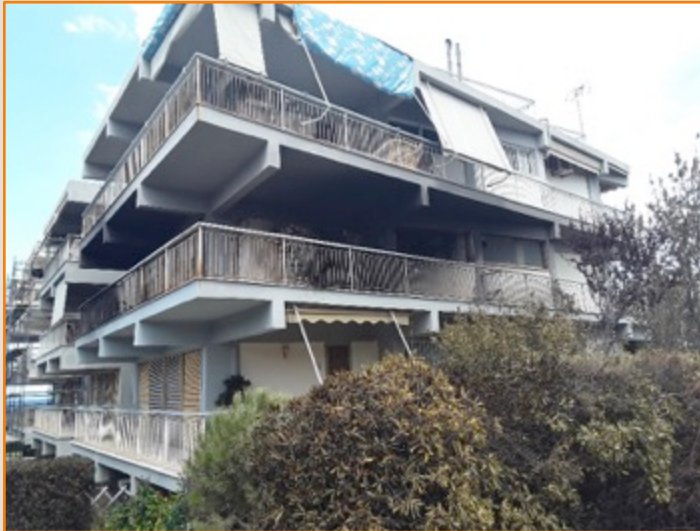
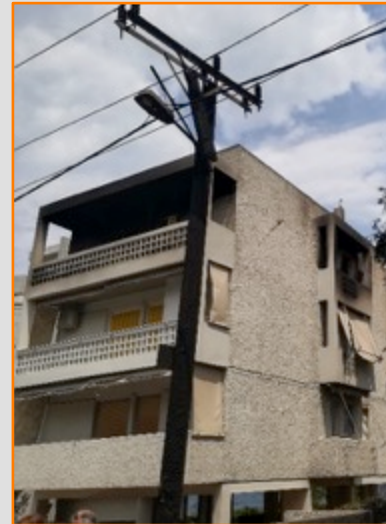
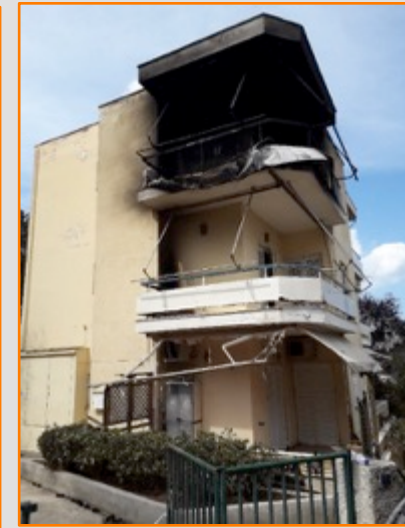
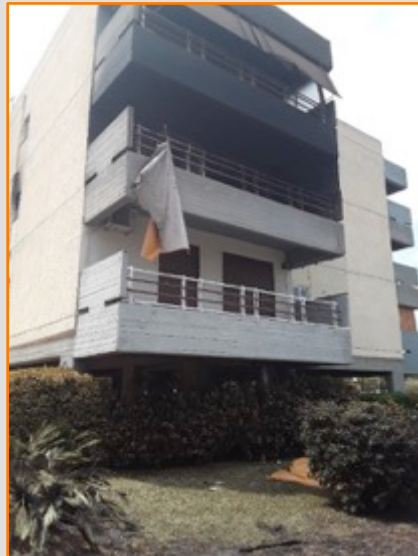
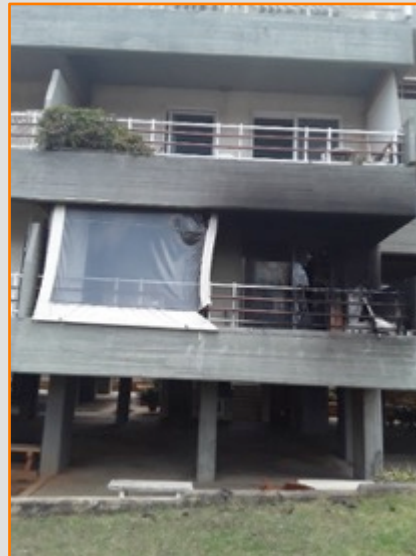
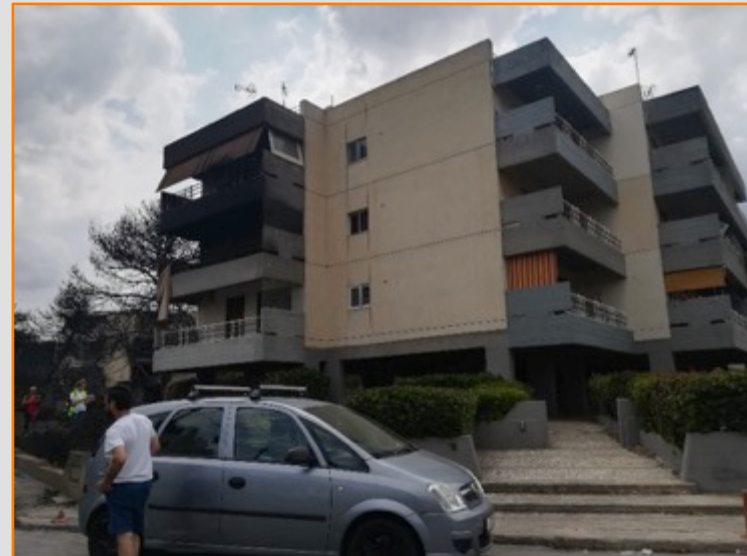
Buildings with reinforced concrete frame & masonry infill - partition walls

Destruction of external and internal combustible contents of 2- and 3-storeys buildings caused by firebrands attack, radiant heat exposure and/or flame contact
