THE JULY 2018 ATTICA (CENTRAL GREECE) WILDFIRES

**Scientific Report
(Version 1.3)**

Issue 8

Athens, August 2018

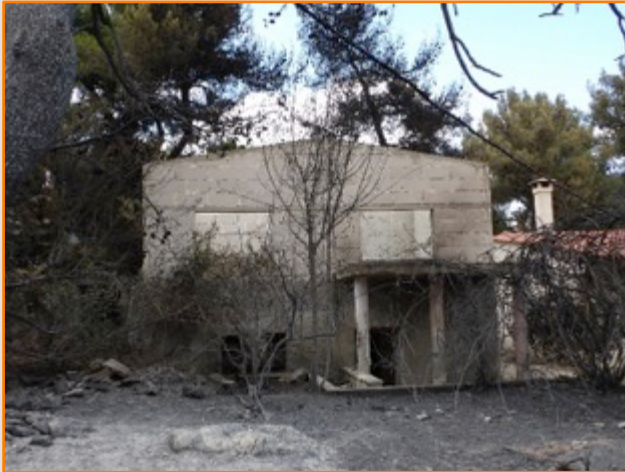
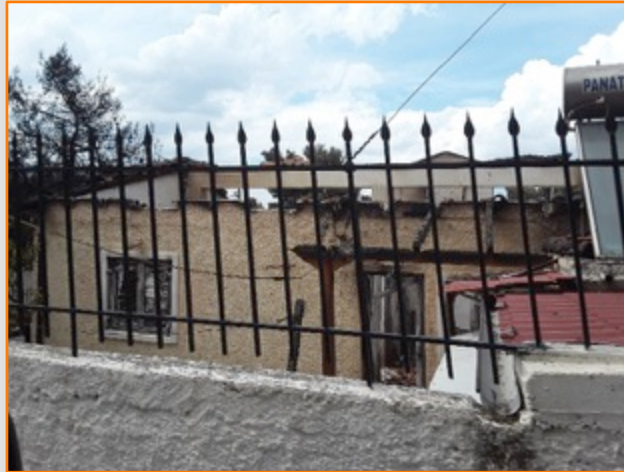
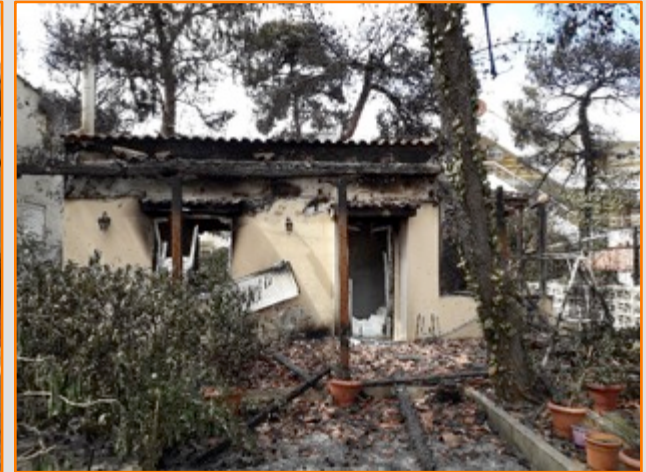
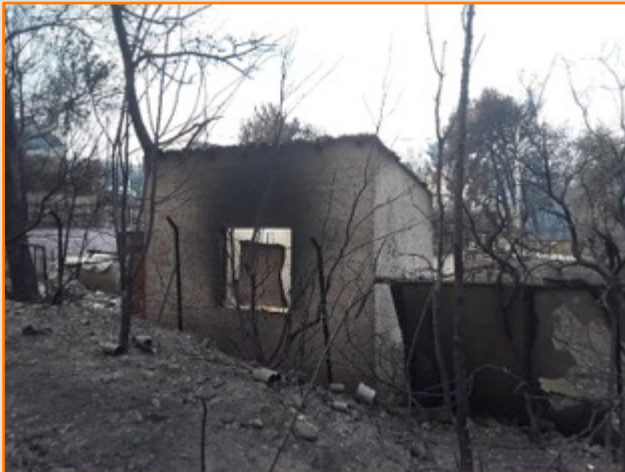
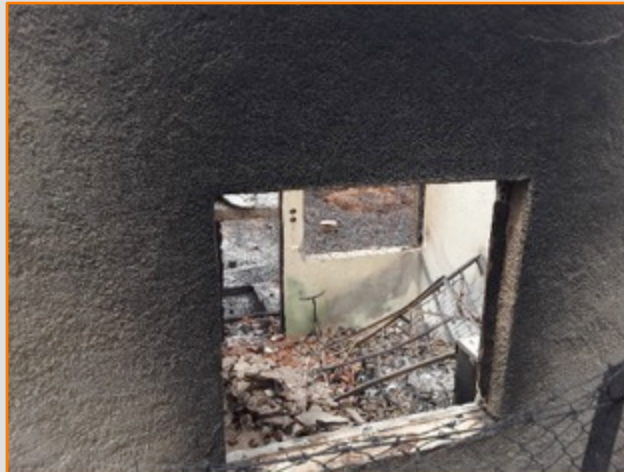
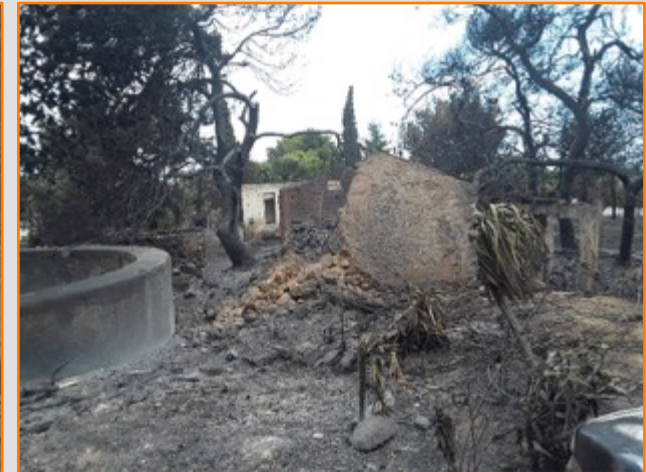
Buildings with masonry load-bearing walls

Various damage on masonry buildings with load-bearing masonry walls ranging from destruction of external and internal combustible contents induced by firebrands attack, radiant heat exposure and/or flame contact, to partial collapse of the building

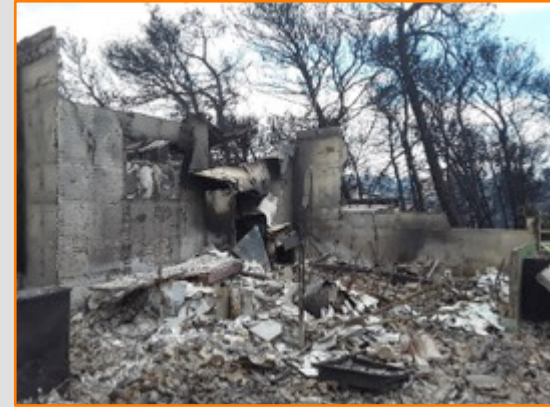
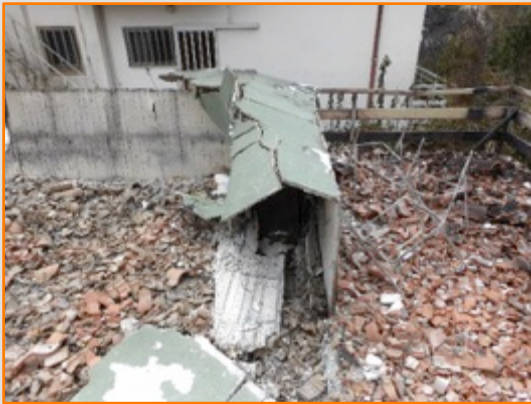
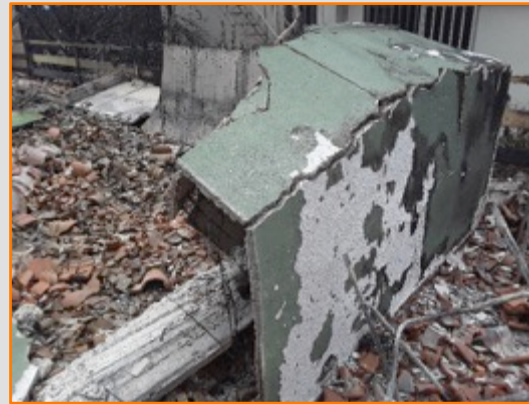
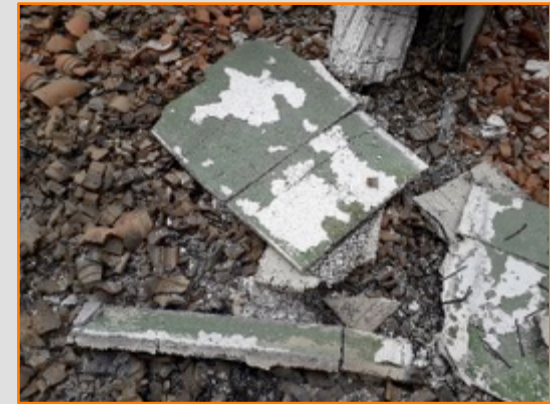
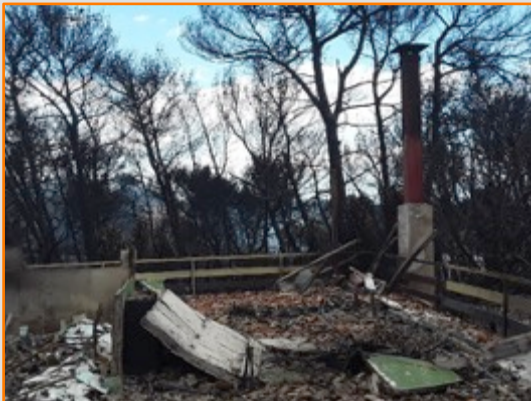
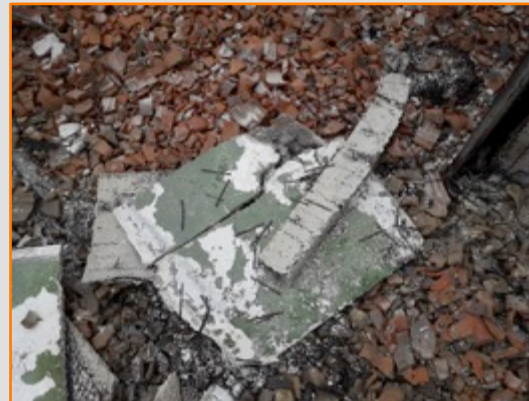
Building with light timber framing system and plasterboards

Collapse of burned wood roofs, decomposition of the exterior and interior wall materials almost into powder due to extreme temperatures that are hard for materials to endure without degrading, melting and buckling of the galvanized light hexagonal wire mesh and subsequent cracking and collapse of the walls, near total or total collapse of the structure due to failure of the structural elements

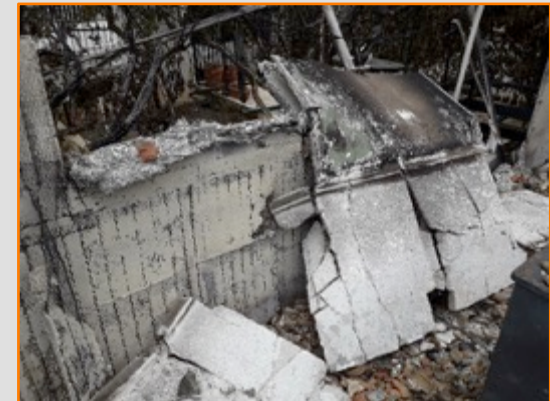
Building with light timber framing system and plasterboards

Destruction of external and internal combustible contents in buildings constructed with extremely cheap and inadequate materials: Collapse of burned wood roofs, decomposition of the exterior and interior wall materials almost into powder, melting and buckling of the galvanized light hexagonal wire mesh and subsequent cracking and collapse of the walls, near total or total collapse of the structure due to failure of the structural elements.

Buildings comprising inadequate materials or non-fire resistant building materials suffered the most by the fire. The most commonly observed damage was the partial or total collapse of the buildings. The fire-resistant elements remained almost untouched by the fire. Characteristic example was the still standing fireplace and chimney systems.

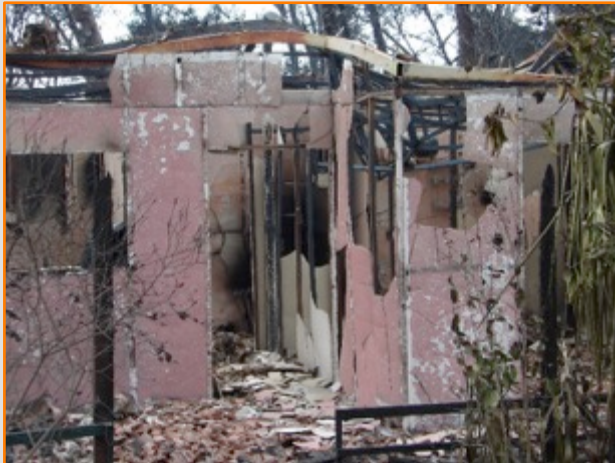
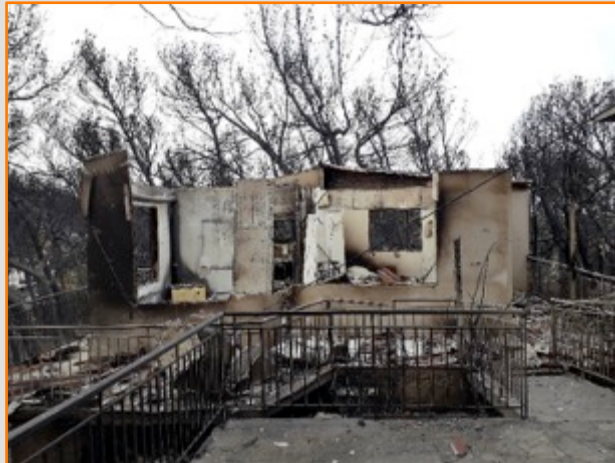
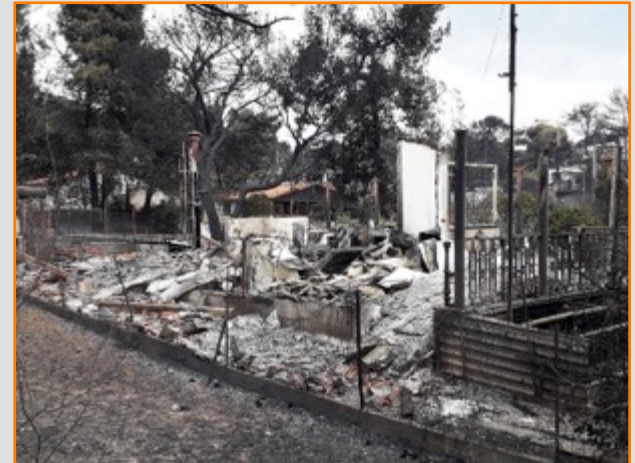
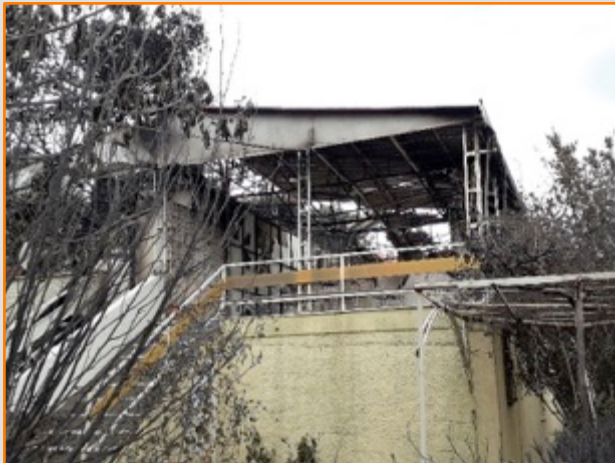
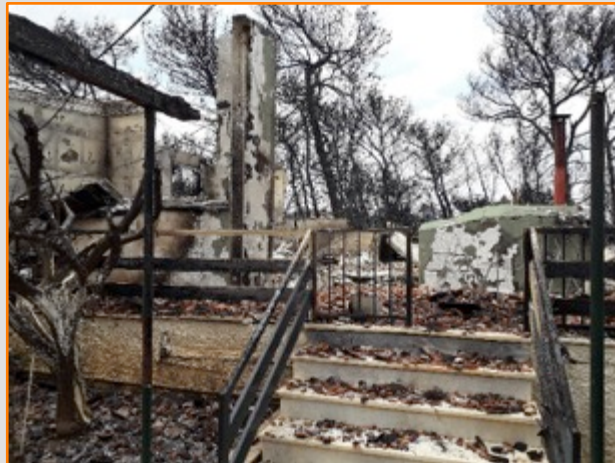
Buildings with light timber framing system and plasterboards

Partial or total collapse of buildings comprising extremely cheap and inadequate for construction materials or non-fire resistant building materials

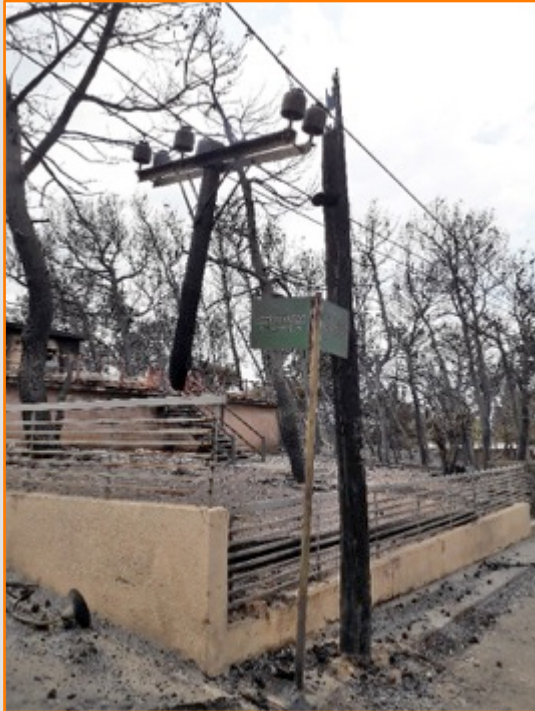
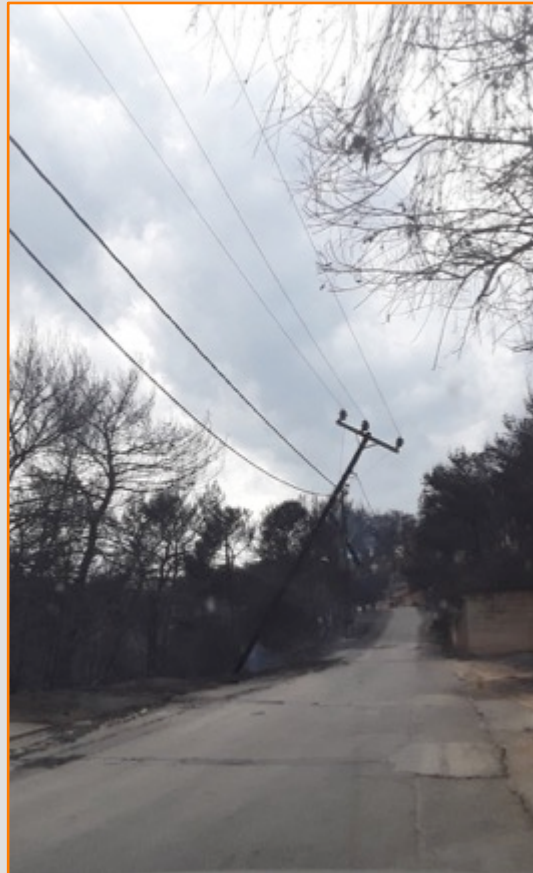
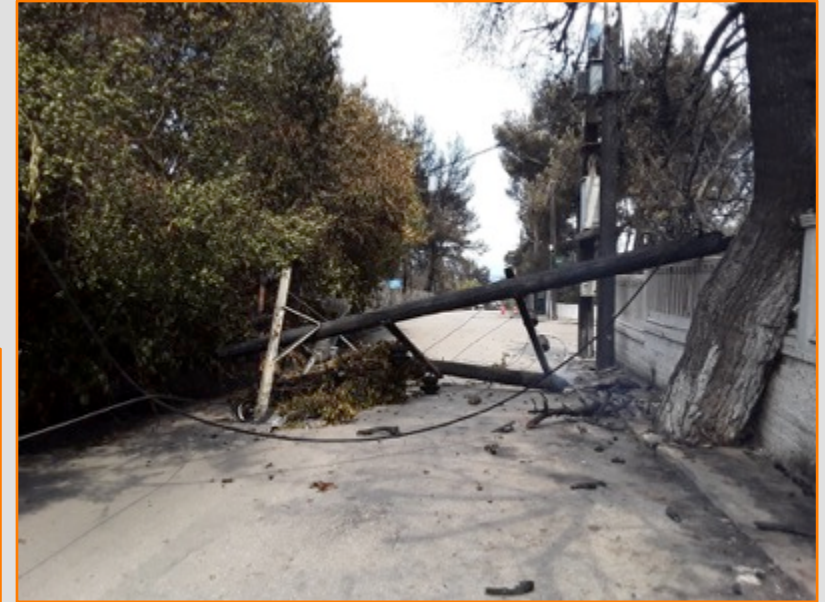
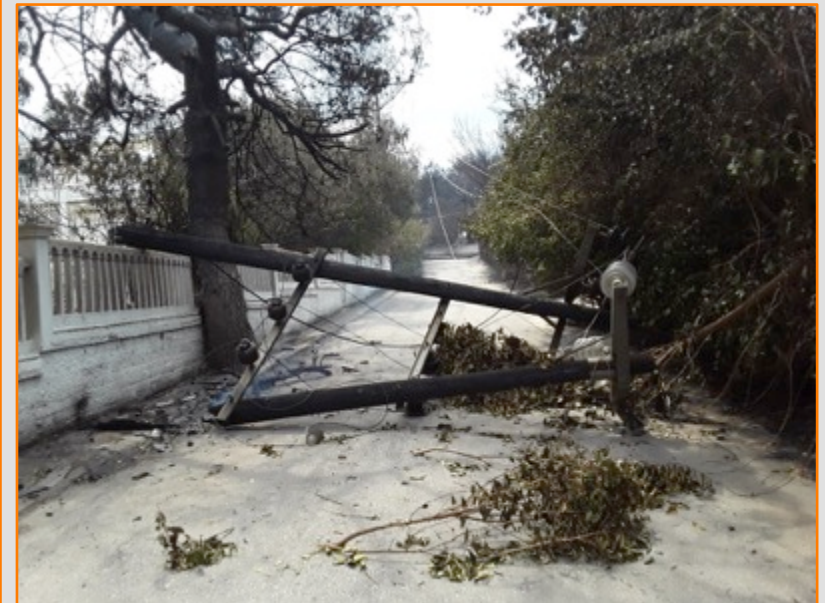
Damage in the low and medium voltage distribution networks included cut low voltage cables and damaged medium voltage poles respectively

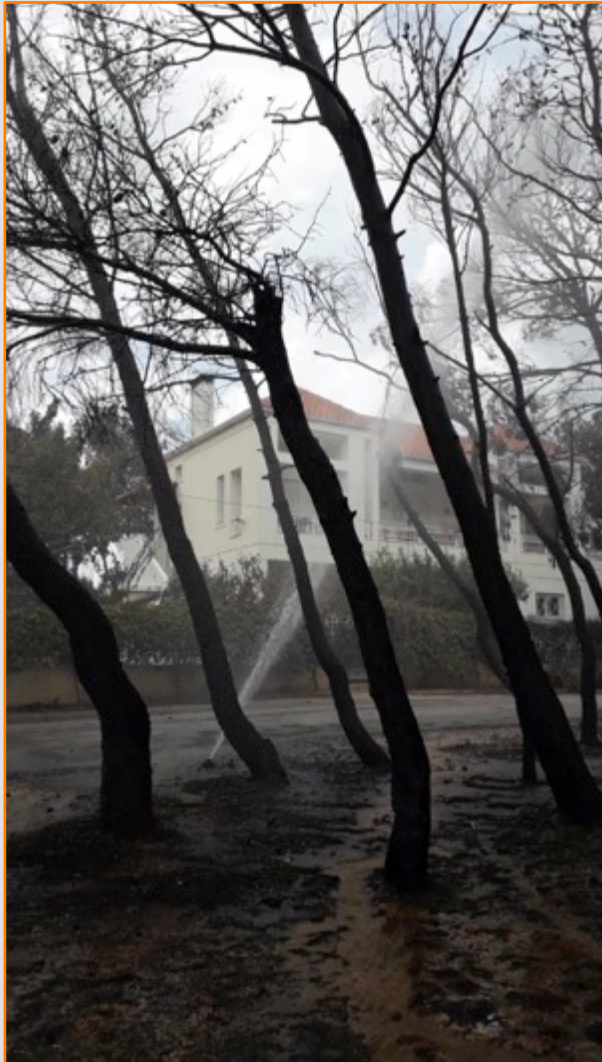
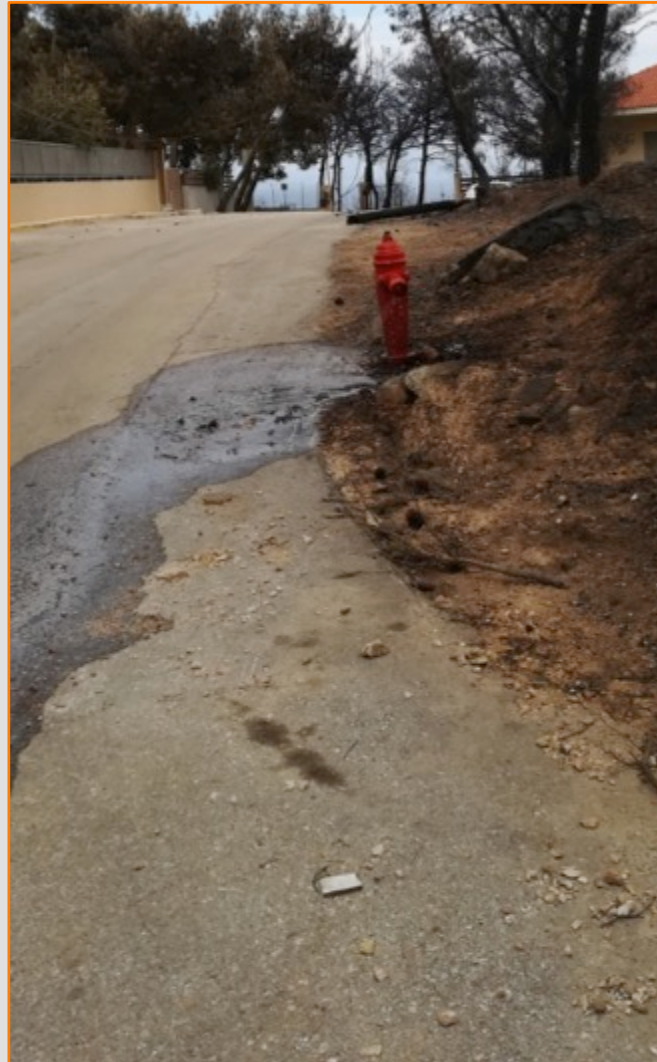
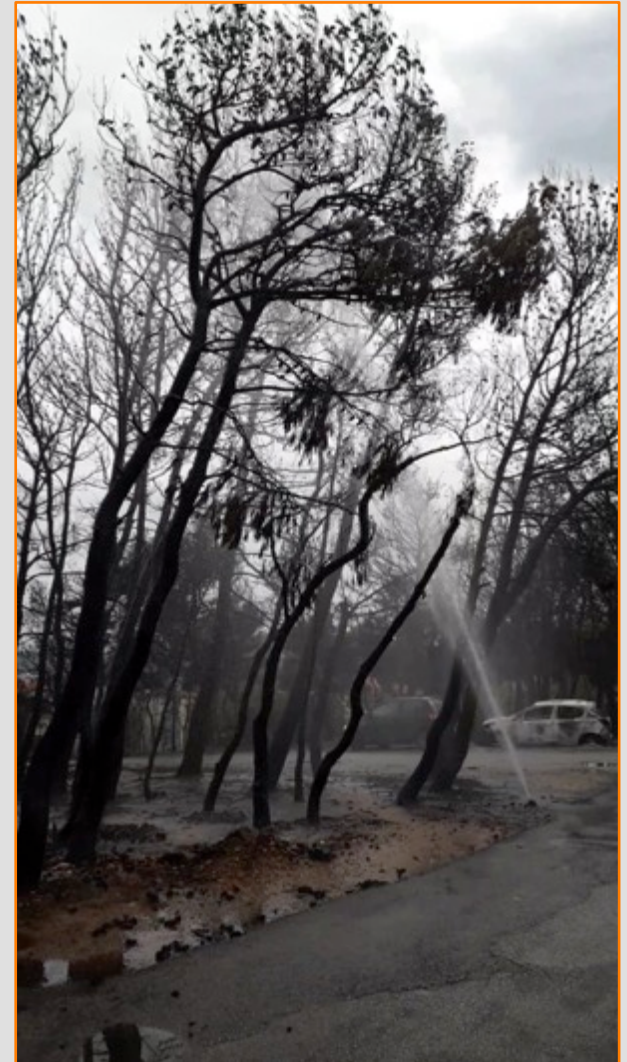
Damage on the water network of the fire-affected area

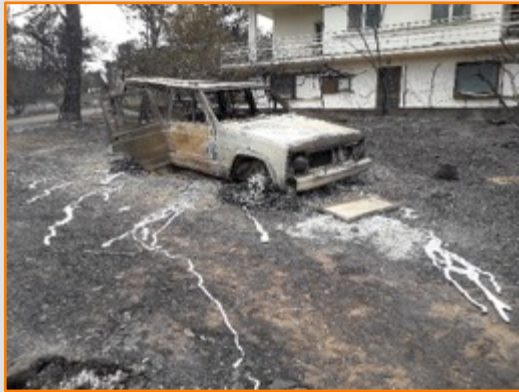
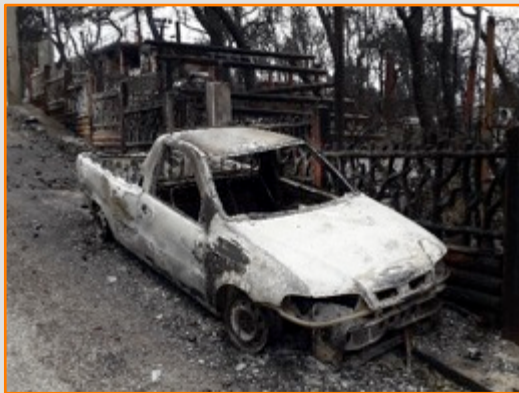
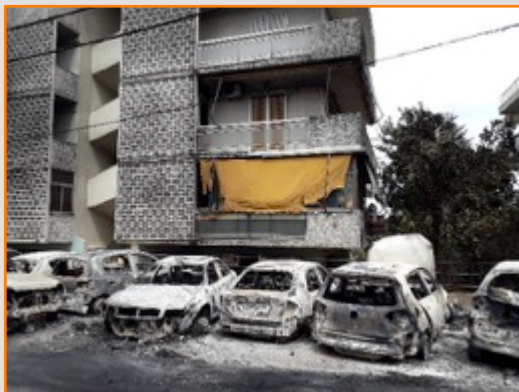
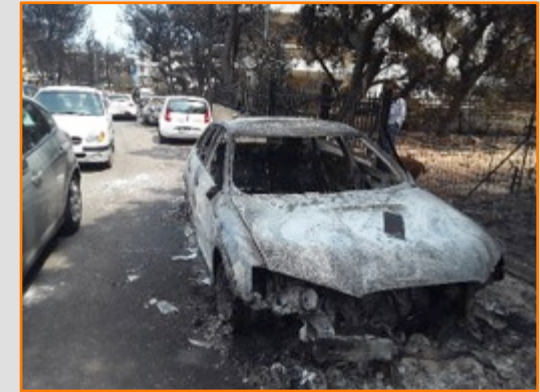
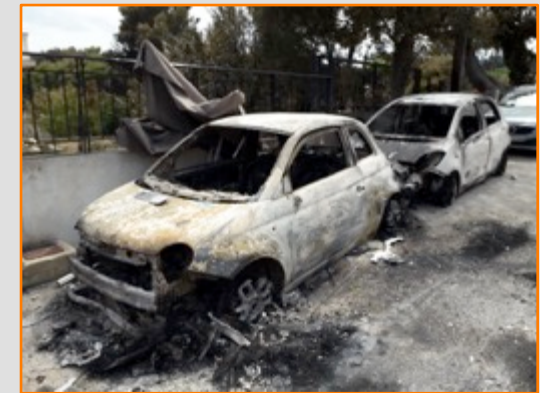
305 burned cars

The melting of the aluminum wheel rims and the car glasses is indicative of the high temperatures developed during the course of the fire. It is significant to note that the melting point of the aluminum is about 660°C , while glass completely melts/liquefies at approximately 1400°C to 1600°C depending on the composition of glass. Moreover, a tire must be heated to at least 400°C for a period of several minutes prior to ignition.

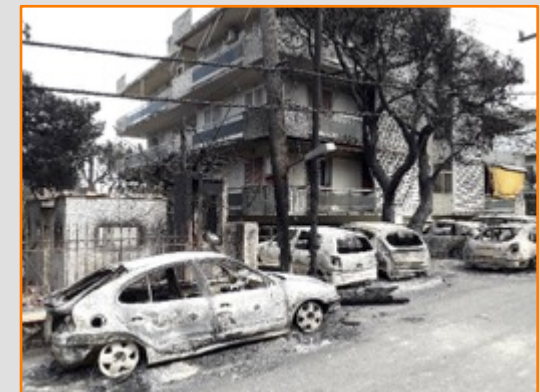
The high melting points of the various parts of the burned vehicles do not indicate that the heat wave of the fire reached these temperatures during the fast spread of the fire. The heat wave of the fire was responsible for the initial engulfing of cars by flames, while the higher temperatures are associated with the ignition and the combustion of the various parts of the cars [tires, wheels, glasses, plastic parts of the cars, oil and fuel (petrol, diesel, autogas) tanks].

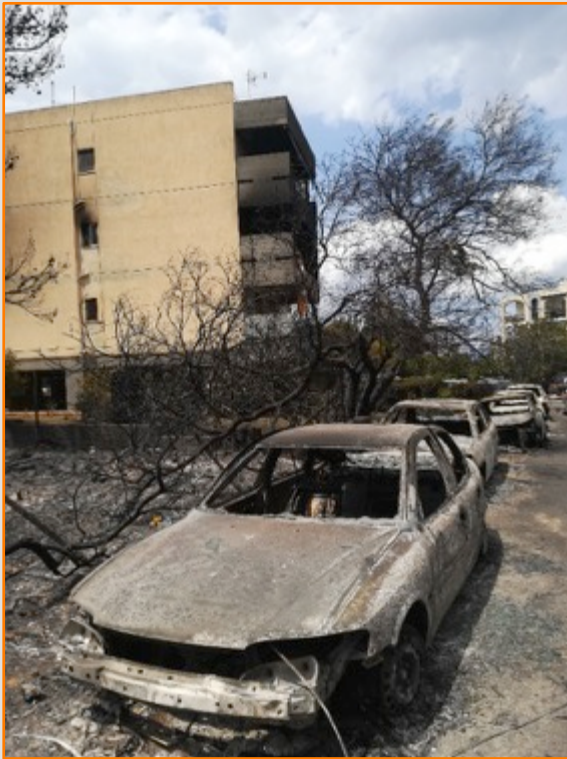
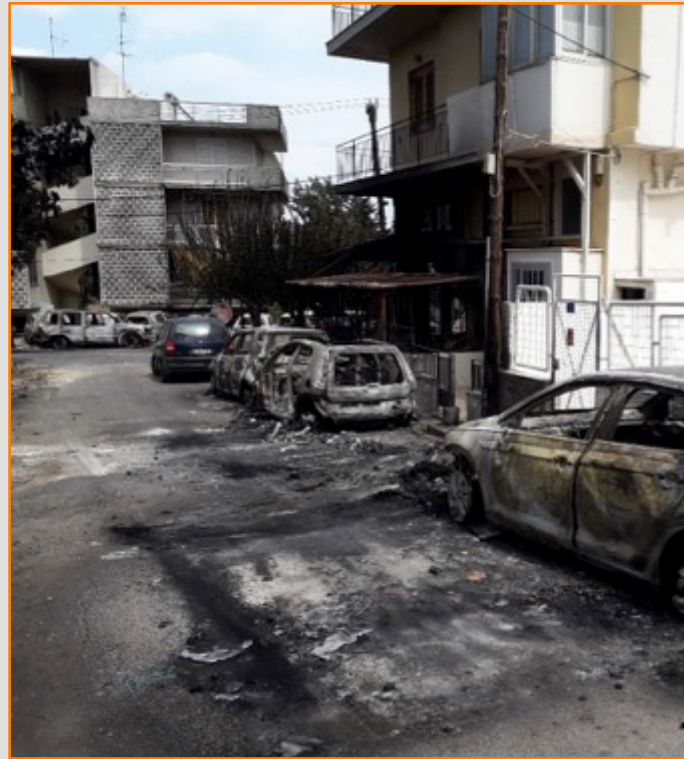
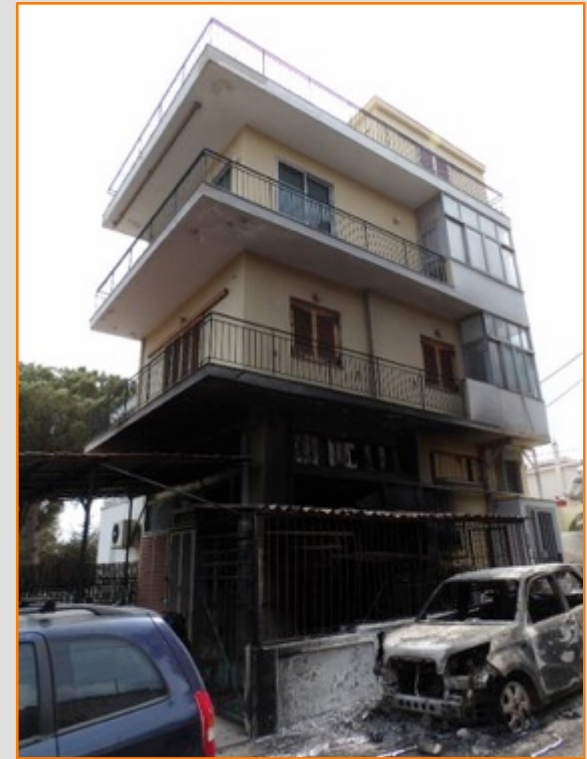
*Buildings with reinforced concrete frame & masonry infill - partition walls
affected by explosions of cars engulfed in flames*

Destruction of external and internal combustible contents of
the ground floor of a building caused by explosion of cars engulfed in flames
