# ΜΕΓΑΛΗΣ ΚΛΙΜΑΚΑΣ ΦΥΣΙΚΕΣ ΚΑΤΑΣΤΡΟΦΕΣ & ΠΕΡΙΒΑΛΛΟΝΤΙΚΕΣ ΕΠΙΠΤΩΣΕΙΣ - Η ΕΠΟΧΗ ΤΩΝ NATESCH

**Ε.Λ. Λέκκας, Ε. Ανδρεαδάκης, Ε. Κωστάκη και Ε. Καπουράνη**

Τομέας Δυναμικής Τεκτονικής Εφαρμοσμένης Γεωλογίας, Εργαστήριο Μελέτης &  
Διαχείρισης Φυσικών Καταστροφών, Τμήμα Γεωλογίας & Γεωπεριβάλλοντος, ΕΚΠΑ,  
15784 Αθήνα

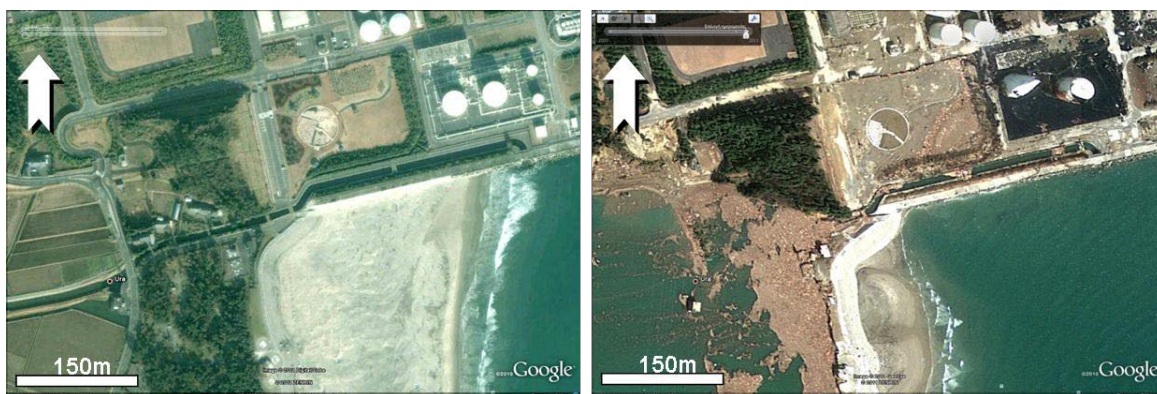
**Εικόνα 1.** Άποψη της παράκτιας περιοχής Minamisoma (Επαρχία Fukushima) πριν και μετά την καταστροφή. Είναι εμφανής η ολοκληρωτική διάβρωση της ακτογραμμής, η ολοκληρωτική αποψίλωση κάθε βλάστησης στις περιοχές χαμηλού υψόμετρου, η κατάλυση/καθίζηση των χαμηλών καλλιεργούμενων περιοχών και η προσωρινή ή μόνιμη μετατροπή τους σε λιμνοθάλασσες, οι οποίες λειτουργήσαν ως λεκάνες συγκέντρωσης του παλινδρομου νερού μετά το τσουνάμι. Τα συντρίμμια συγκεντρώθηκαν πίσω από το ανάχωμα του δρόμου και μέσα στη νεοσχηματισθείσα λιμνοθάλασσα. Το εργοστάσιο επεξεργασίας λυμάτων της κοντινής βιομηχανίας καταστράφηκε ολοσχερώς, όπως και οι δεξαμενές, κάποιες από τις οποίες έπιασαν και φωτιά κατά τη διάρκεια της καταστροφής.

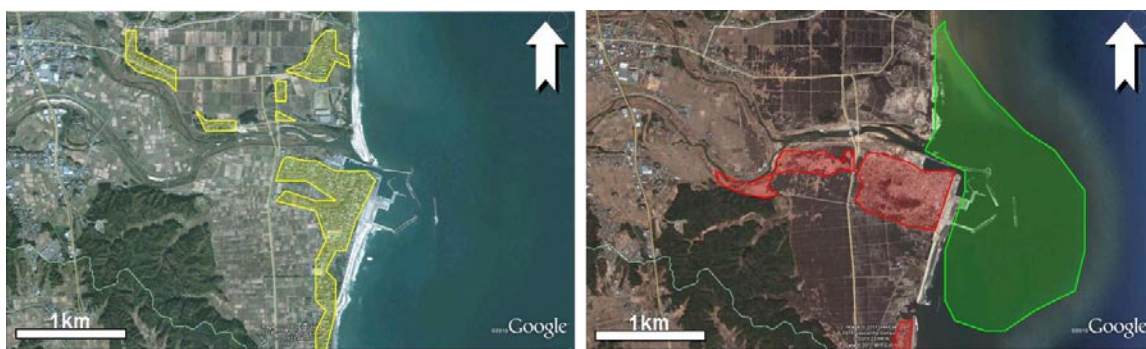
**Εικόνα 2.** Άποψη της παράκτιας περιοχής Namie πριν και μετά την καταστροφή. Οι περιοχές που σημειώνονται με κίτρινο (πριν) απεικονίζουν οικισμούς. Οι περιοχές που σημειώνονται με κόκκινο (μετά) απεικονίζουν τη συγκέντρωση συντριμμίων και οι περιοχές που σημειώνονται με πράσινο απεικονίζουν την εξάπλωση του μολυσμένου θαλασσινού νερού.

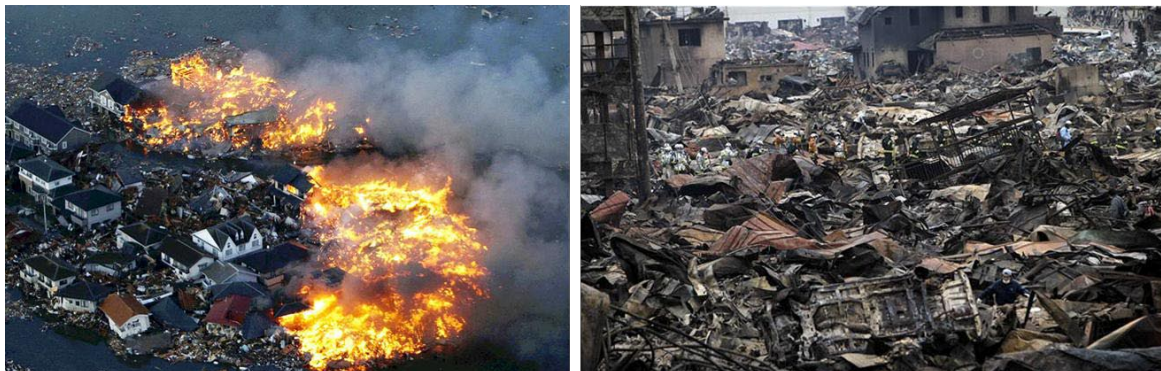
**Εικόνα 6.** Επιπλέοντα συντρίμια τα οποία ανεφλέγησαν κατά τη διάρκεια του παλινδρομου κύματος στο Sendai, Miyagi (αριστερά) και καμένα συντρίμια (σπίτια, αυτοκίνητα, κλπ) στο Otsuchi, Iwate (δεξιά).

Η ανάφλεξη των επιπλεόντων συντριμμιών (Εικόνα 6), η καύση των καυσίμων που διέρρευσαν ή των αποθηκευμένων ακατέργαστων υλικών και των βιομηχανικών εγκαταστάσεων είναι η κύρια πηγή ρυπαντών που απελευθερώθηκαν απευθείας στην

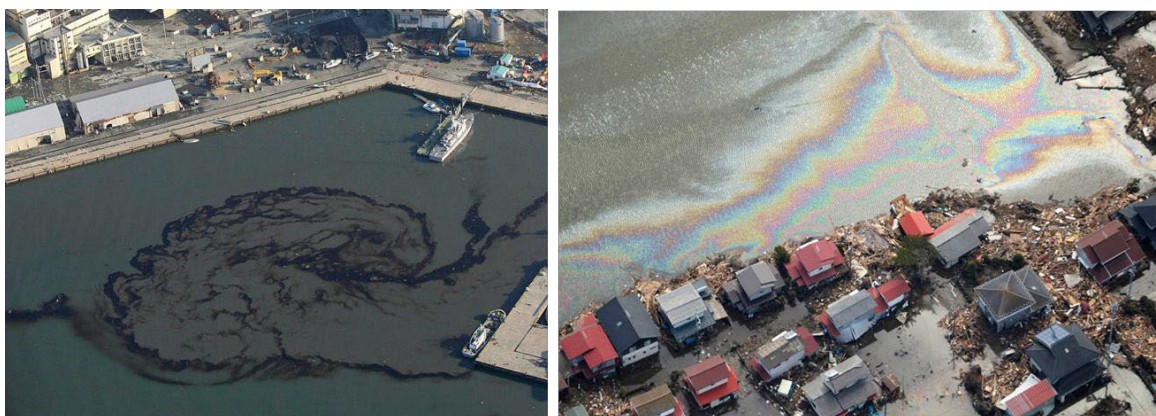
**Εικόνα 7.** Διαρροή πετρελαίου από το διυλιστήριο Nippon Oil στον κόλπο Shiogama, Miyagi (αριστερά) και καύσιμα μέσα στο παλίνδρομο κύμα στο Sendai, Miyagi (δεξιά).

ατμόσφαιρα. Στις περιπτώσεις αυτές υπήρχε αναμφισβήτητη απελευθέρωση PAH, ατμών βαρέων μετάλλων, διοξινών από την ανάφλεξη του αδιύλιστου πετρελαίου, των πλαστικών και των πετροχημικών γενικότερα. Χαρακτηριστικά παραδείγματα είναι η πυρκαγιά στο διυλιστήριο της Cosmo (Chiba) και στις εγκαταστάσεις της JX Nippon Oil & Energy (Sendai), η ανάφλεξη των επιπλέοντων συντριμμίων στο Sendai, και οι πυρκαγιές στον κόλπο Shiogama και στον λιμένα Hitachi (Εικόνες 7, 8).
