## Η χρήση των Γεωγραφικών Συστημάτων Πληροφοριών για την συστηματική καταγραφή των επιπτώσεων ακραίων καιρικών φαινομένων. Η περίπτωση της πλημμύρας της Ρόδου.

Ευθύμης ΛΕΚΚΑΣ <sup>1</sup>, Μιχάλης ΔΙΑΚΑΚΗΣ <sup>2</sup>, Μαρίτίνα ΚΡΟΥΣΤΑΛΛΗ <sup>3</sup>

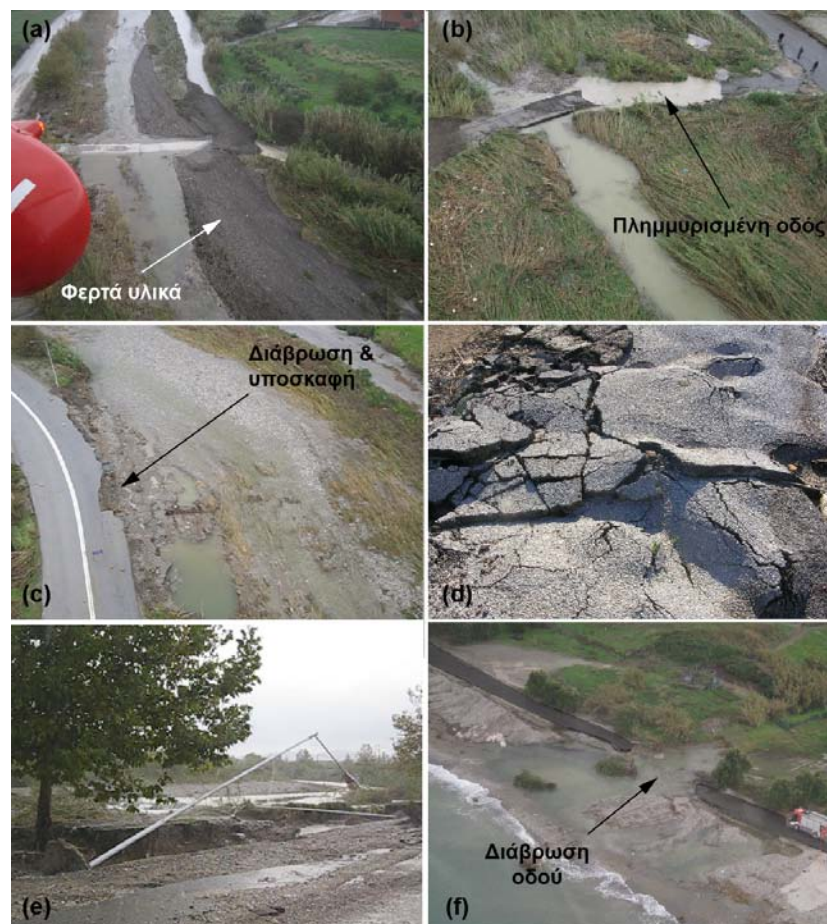
Από την έρευνα πεδίου προέκυψαν διαφορετικοί τύποι επιπτώσεων στο οδικό δίκτυο και τις σχετικές υποδομές, όπως γέφυρες, διαβάσεις του οδικού δικτύου και τις εγκαταστάσεις ασφαλείας και φωτισμού. Σε ότι αφορά αποκλειστικά το οδικό δίκτυο, αναγνωρίστηκαν έξι (6) διαφορετικοί τύποι επιπτώσεων (Εικόνα 6):

- i. Κατάκλυση τμήματος του οδοστρώματος από ύδατα, χωρίς να προκύψουν δομικές ζημιές ή άλλες μόνιμες επιπτώσεις και η οποία οδήγησε σε προσωρινή διακοπή της κυκλοφορίας για λίγες ώρες μετά την πλημμύρα (Εικόνα 6b).

- ii. Κατάκλυση τμήματος του οδοστρώματος από ύδατα, συνοδευόμενη από απόθεση φερτών υλικών και θραυσμάτων βλάστησης τα οποία επηρέασαν την κυκλοφορία για ώρες έως και 1 ή 2 ημέρες από την πλημμύρα. Σε αυτή την περίπτωση δεν προέκυψαν δομικές ζημιές ή άλλες μόνιμες επιπτώσεις (Εικόνα 6a).

- iii. Κατάκλυση τμήματος του οδοστρώματος από ύδατα, η οποία συνοδεύτηκε από διάβρωση ή και υποσκαφή του οδοστρώματος ή επιχωμάτων. Σε αυτές τις περιπτώσεις η κυκλοφορία των οχημάτων επηρεάστηκε για ημέρες έως και μία εβδομάδα στο τμήμα αυτό του οδικού δικτύου. (Εικόνα 6c).

- iv. Κατάκλυση τμήματος του οδοστρώματος από ύδατα, η οποία συνοδεύτηκε από διάβρωση ή και υποσκαφή μόνο του επιφανειακού τμήματος του οδοστρώματος (άσφαλτος). Σε αυτές τις περιπτώσεις η κυκλοφορία επηρεάστηκε για 1-2 ημέρες από την πλημμύρα (Εικόνα 6d).

- v. Κατάκλυση τμήματος του οδοστρώματος από ύδατα, η οποία συνοδεύτηκε από ζημιές στις εγκαταστάσεις ασφαλείας και φωτισμού του οδικού δικτύου όπως κιγκλιδώματα, κολώνες, λαμπτήρες και άλλα. Σε αυτές τις περιπτώσεις η κυκλοφορία επηρεάστηκε για λίγες ώρες μετά την πλημμύρα. Οι επισκευές όμως διήρκησαν περισσότερο (Εικόνα 6e).

- vi. Κατάκλυση τμήματος του οδοστρώματος από ύδατα, η οποία συνοδεύτηκε από ολική κατάρρευση ή υποχώρηση του οδοστρώματος και των επιχωμάτων του. Σε αυτές τις περιπτώσεις η κυκλοφορία επηρεάστηκε έως και εβδομάδες μετά την πλημμύρα (Εικόνα 6f).

Εικόνα 6. Τύποι επιπτώσεων κατά μήκος του οδικού δικτύου όπως (a) .

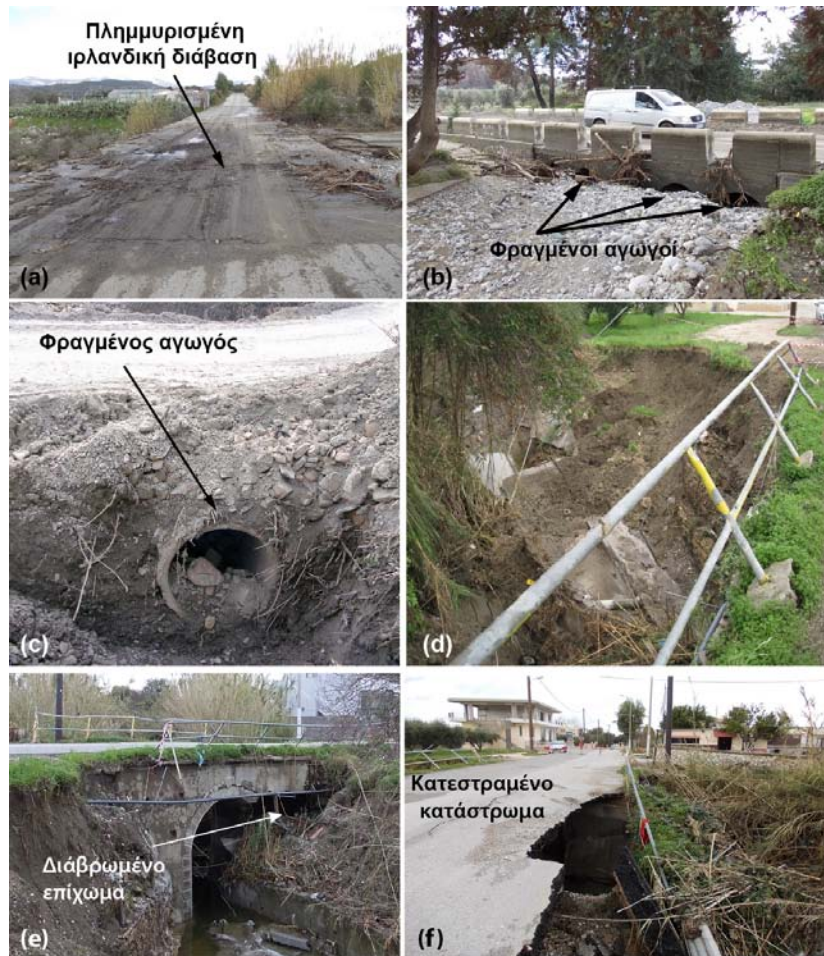
- Η διάβαση υπέστη κατάκλυση από πλημμυρικά ύδατα, παρακλύοντας την κυκλοφορία των οχημάτων για λίγες ώρες χωρίς όμως να παρουσιάσει μόνιμες ζημιές ή επιπτώσεις δομικού χαρακτήρα (Εικόνα 7a).

- Η διάβαση υπέστη κατάκλυση από πλημμυρικά ύδατα, που συνοδεύτηκε από επιπτώσεις σε τμήματα της υποδομής όπως (α) το κατάστρωμα, (β) το οδόστρωμα, (γ) τα κιγκλιδώματα, (δ) ο φωτισμός, (ε) τα επιχώματα (ζ) το υπόβαθρο και άλλες ζημιές, οι οποίες ήταν πλήρως επισκευάσιμες χωρίς την ολική ανακατασκευή ή κατάρρευση της υποδομής. Στις περιπτώσεις αυτές η κυκλοφορία επηρεάστηκε για ορισμένες ώρες έως και ημέρες. (Εικόνα 7b,c,d)

- Η διάβαση υπέστη κατάκλυση από πλημμυρικά ύδατα, που συνοδεύτηκε από επιπτώσεις σε τμήματα της υποδομής όπως το κατάστρωμα, το υπόβαθρο και τα επιχώματα που οδήγησαν στην ολική κατάρρευση, κατάρρευση ή και ολική ανακαίνιση της υποδομής (Εικόνα 7e,f).

**Εικόνα 7.** Τύποι επιπτώσεων στις διαβάσεις του υδρογραφικού δικτύου, όπως (a) πλημμυρισμένες ιρλανδικές διαβάσεις, (b, c) φραγμένοι αγωγοί, (d) γκιγκλιδώματα και άλλες εκτασταστάσεις που έχουν καταρρεύσει, (e) διαβρωμένες επιχωματώσεις και (f) κατεστραμμένα καταστρώματα γεφυρών και οδών.
