2ο Πανελλήνιο  
Συνέδριο  
Οδοποιίας

Συνεδριακό Θεσσαλίας  
Βόλος  
18, 19, 20 Μαΐου  
2005

# Αστοχία και μέτρα αποκατάστασης πρανών περιφερειακής οδού Λουτρακίου – Περαχώρας, στο Δήμο Λουτρακίου, Ν. Κορινθίας

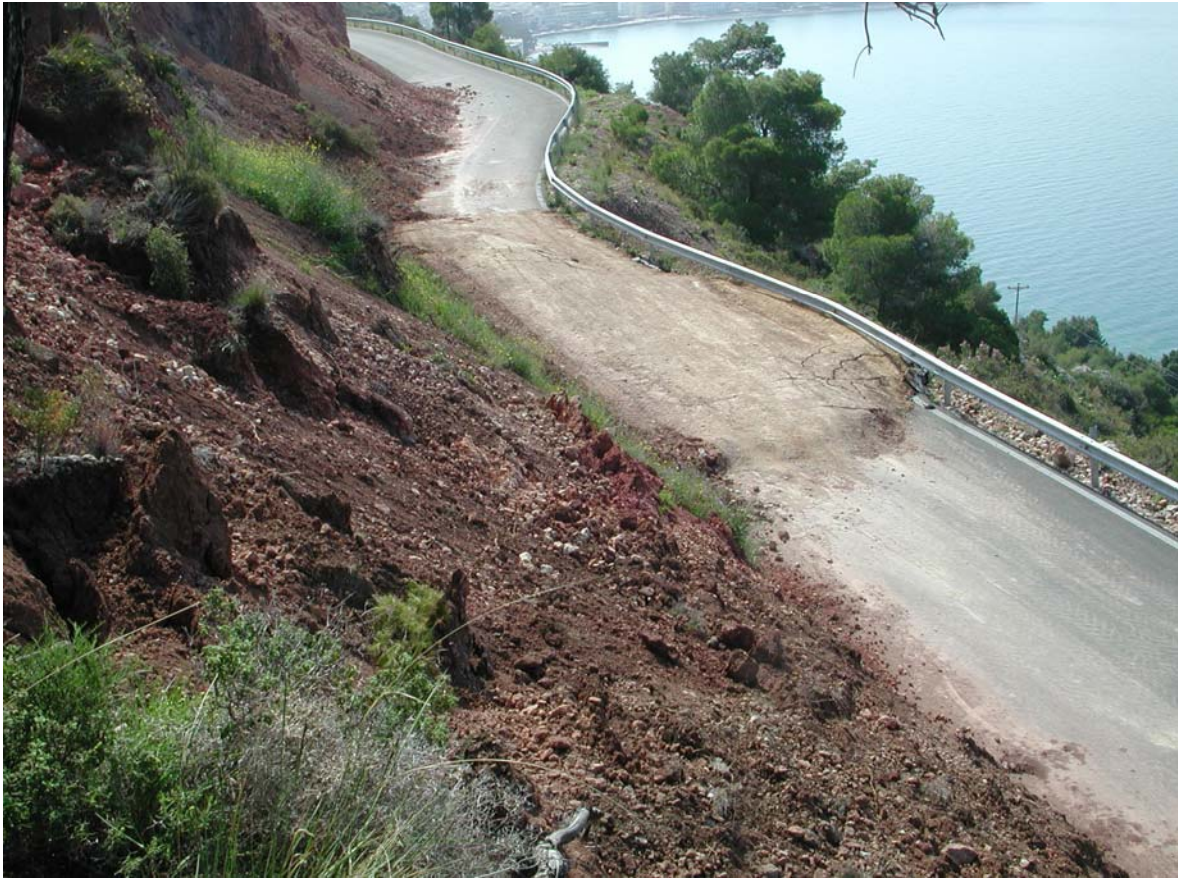
Εικόνα 2: Άποψη της αστοχίας πρανών της παρακαμπτήριας οδού της πόλης Λουτρακίου και του πόδα της κατολίσθησης

Ανατολικά της αστοχίας διαμορφώνεται άξονας ρέματος με διεύθυνση βορειοανατολική - νοτιοδυτική, ενώ υπάρχει διασταύρωση με την οδό του Γηροκομείου στη θέση που το ρέμα παροχετεύεται κάτω από αυτή με αγωγό ομβρίων. Στην κεφαλή της κατολίσθησης ο δρόμος για το Γηροκομείο διασταυρώνεται με την ανάντη ιδιωτική οδό βορειοανατολικής διεύθυνσης (Εικ. 1-4).

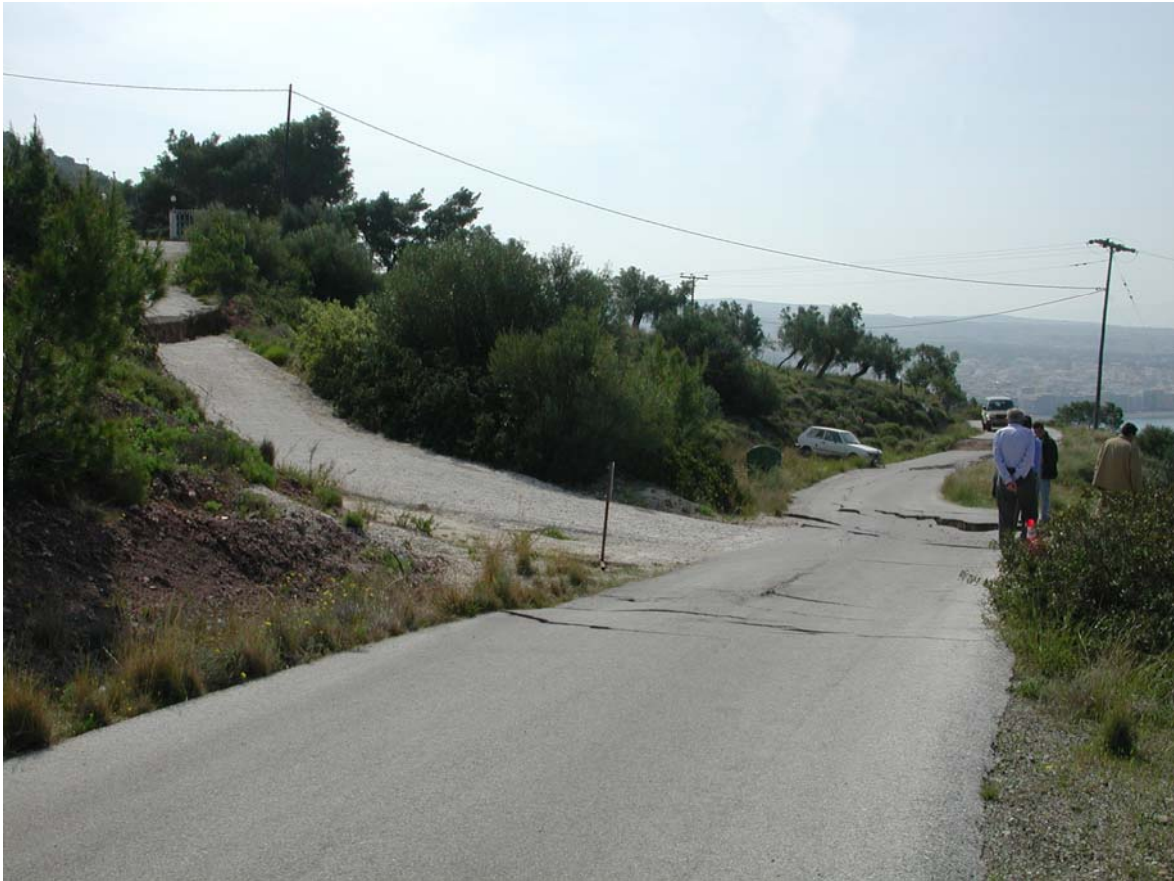
Εικόνα 3: Άποψη της αστοχίας των οδών προς Γηροκομείο Λουτρακίου και της οδού προς την κατοικία

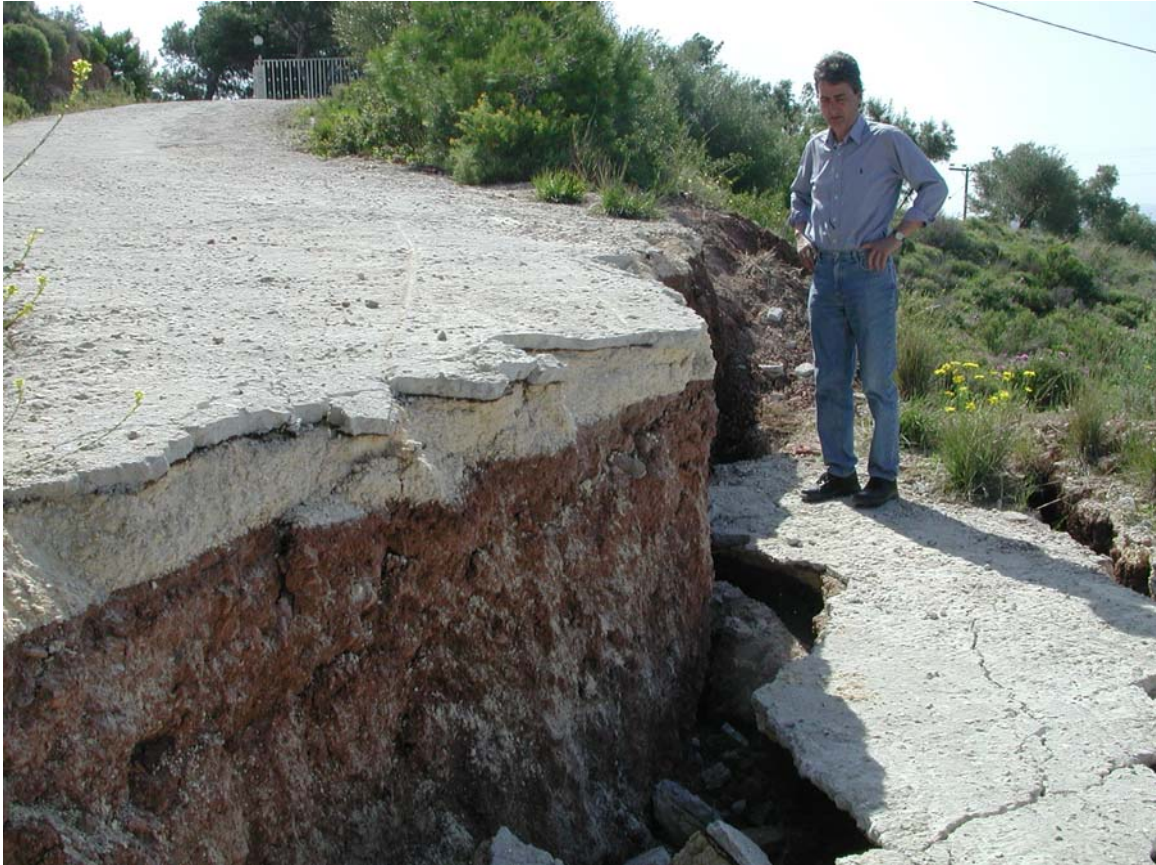
Εικόνα 4: Κατακόρυφη μετακίνηση της τάξης του 1m κοντά στην κεφαλή της ολίσθησης στην οδό προς την ιδιωτική κατοικία
