## Συσχέτιση Τεκτονικών Δομών και Εντάσεων στον Σεισμό των Κυθήρων (Mw=6.7, 8 Ιανουαρίου 2006)

Correlating the damage pattern and the geological structure.  
Local site effects from the 2006 Mw=6.7 Kythira island  
intermediate depth event, SW Greece.

Ευθύμιος ΛΕΚΚΑΣ<sup>1</sup>, Ιωάννης ΠΑΠΑΝΙΚΟΛΑΟΥ<sup>1,2</sup>, Γεώργιος ΔΑΝΑΜΟΣ<sup>1</sup>

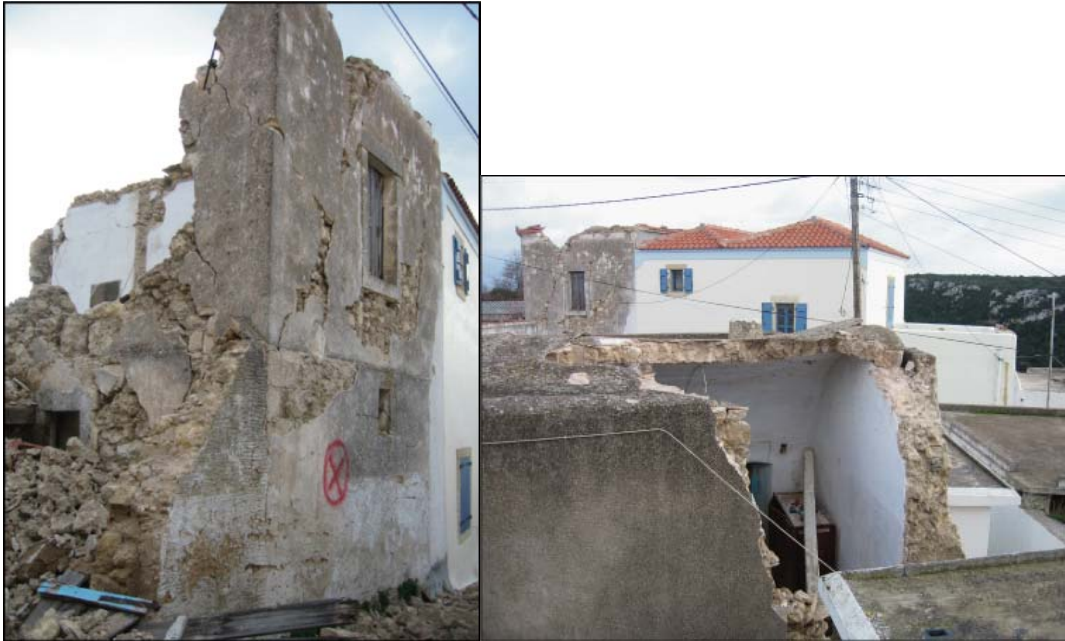
**Σχήμα 2.** Άποψη σημαντικών βλαβών και καταρρεύσεων σε παλιά πετρώχιστα κτίρια στο χωριό Μητάτα.

Στο σεισμό του 2006 δεν καταγράφηκαν τραυματισμοί και οι βλάβες εντοπίστηκαν κατά κύριο λόγο στο χωριό Μητάτα αν και τα περισσότερα χωριά στο νησί ισαπείχαν από το επίκεντρο του σεισμού. Ειδικότερα, είναι χαρακτηριστικό το γεγονός ότι στο χωριό Ποταμός που απέχει μόλις 35 km από το επίκεντρο καταγράφηκε μακροσεισμική ένταση MM V+, ενώ στα Μητάτα που απέχουν ~40 km η καταγεγραμμένη ένταση MM ήταν VII+ (Konstantinou et al. 2006). Στα Μητάτα ένας σημαντικός αριθμός παλιών πετρόχτιστων κτιρίων υπέστησαν σημαντικές βλάβες, συμπεριλαμβανομένων και λίγων καταρρεύσεων (**Σχήμα 2**). Επίσης, η μητροπολιτική εκκλησία στην πλατεία του χωριού υπέστη σημαντικές βλάβες (**Σχήμα 3**). Η εκκλησία δεν υποστηρίζεται από κολώνες με οπλισμένο σκυρόδεμα αλλά είναι απλά κατασκευασμένη από πορώδη ασβεστολιθικά τεμάχια. Οι σημαντικότερες βλάβες παρατηρήθηκαν στα δυο καμπαναριά τα οποία όμως προστεθήκαν μετά την κατασκευή του κυρίως κτίσματος του ναού (**Σχήμα 3**). Παράλληλα τα διαφορετικά ύψη και όγκοι των καμπαναριών σε σχέση με το κυρίως κτίριο οδήγησαν στις επικράτηση διαφορετικών ιδιοσυχνοτήτων κατά την ταλάντωση που οδήγησε στην αποκόλλησή τους από το κυρίως κτίσμα. Στο σημείο αυτό αξίζει να τονιστεί ότι οι ρηγματώσεις στα τοιχώματα των καμπαναριών υποδηλώνουν κίνηση προς τα ΝΔ, μια μάλλον μη αναμενόμενη εικόνα, αν ληφθεί υπ' όψη ότι το επίκεντρο βρισκόταν προς τα ΒΑ. Κτίρια από οπλισμένο σκυρόδεμα δεν υπέστησαν καμία βλάβη. Στο σχήμα χαρτογραφήθηκαν σε κλίμακα 1:5000 οι οικίες με σημαντικές βλάβες (**Σχήμα 4**). Στα υπόλοιπα χωριά των Κυθήρων όπως στον Ποταμό, το

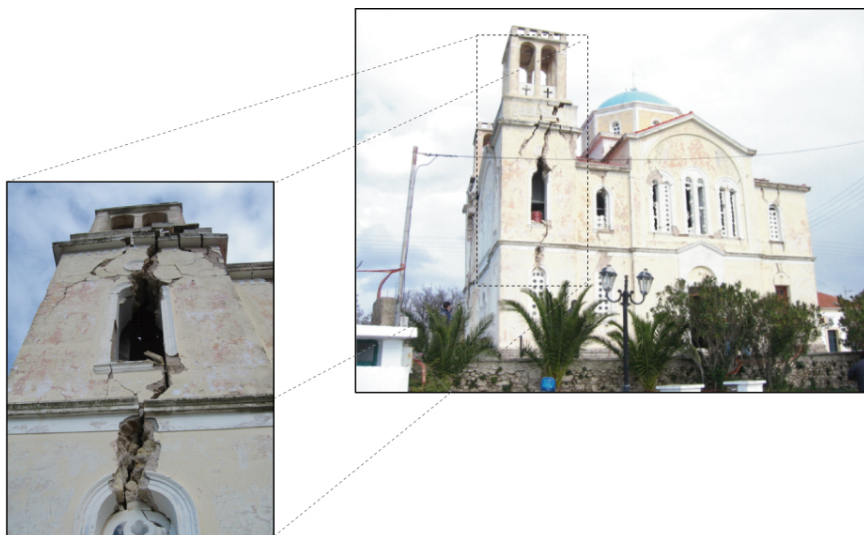
**Σχήμα 3.** Άποψη των βλαβών που υπέστη η μητροπολιτική εκκλησία στην πλατεία του χωριού. Η εκκλησία δεν υποστηρίζεται από κολώνες με οπλισμένο σκυρόδεμα αλλά είναι απλά κατασκευασμένη από πορώδη ασβεστολιθικά τεμάχια. Οι σημαντικότερες βλάβες παρατηρήθηκαν στα δυο καμπαναριά τα οποία όμως προστεθήκαν μετά την κατασκευή του κυρίως κτίσματος του ναού. Τα διαφορετικά ύψη και όγκοι των καμπαναριών σε σχέση με το κυρίως κτίριο οδήγησαν στις επικράτηση διαφορετικών ιδιοσυχνοτήτων κατά την ταλάντωση που οδήγησε στην αποκόλλησή τους από το κυρίως κτίσμα.

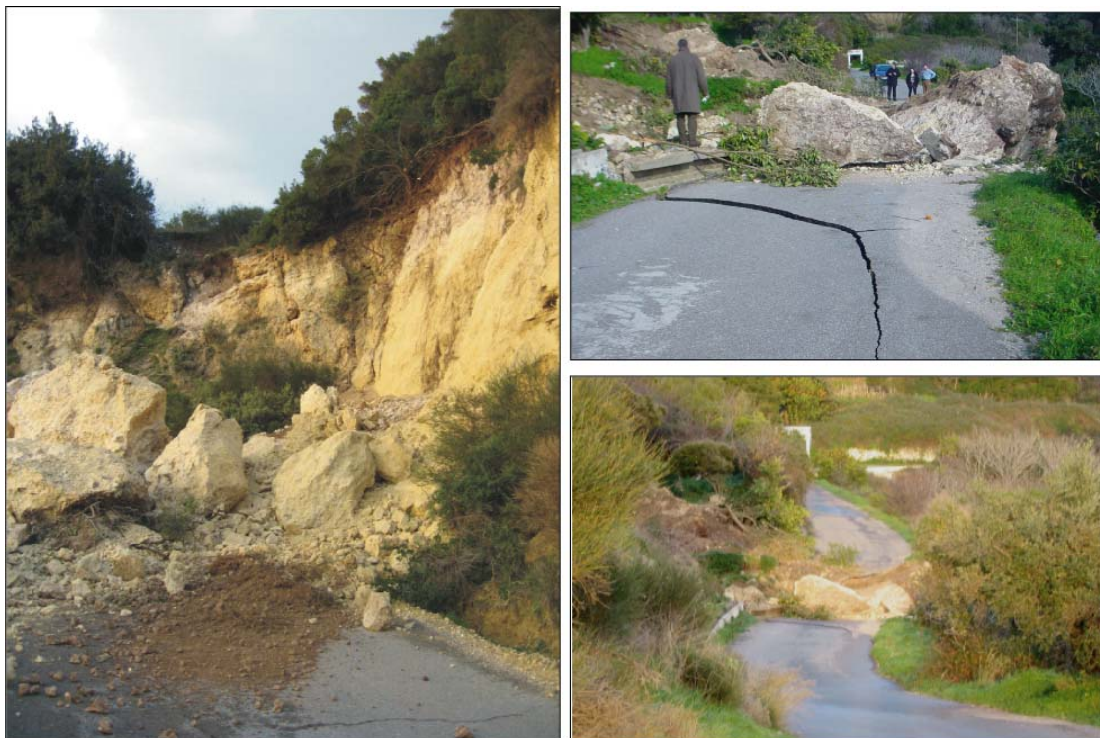
**Σχήμα 5.** Άποψη των καταπτώσεων και κατολισθήσεων που επηρέασαν το τοπικό οδικό δίκτυο πέριξ του οικισμού Μητάτα. Το μέγεθός τους ήταν περιορισμένο.

Ένας σημαντικός αριθμός κατολισθήσεων και καταπτώσεων επηρέασαν το τοπικό οδικό δίκτυο Μητάτα – Βιαράδικα, όμως το μέγεθός τους ήταν περιορισμένο (**Σχήμα 5**). Τα φαινόμενα αυτά απεικονίζονται **στο Σχήμα 4**. Η μεγαλύτερη κατολίσθηση μετατόπισε έναν όγκο περίπου 5.000 κυβικών και επηρέασε την πλατεία του χωριού, τμήμα της οποίας αποκολλήθηκε (**Σχήμα 6**). Η κατολισθήσα μάζα αποκολλήθηκε από ύψος 150 μέτρων από το ανώτερο τμήμα της πλαγιάς, η μορφολογική κλίση της οποίας αυξάνει προοδευτικά μέχρι και στο 100% στο ανώτερο τμήμα (**Σχήμα 7**). Η κατολισθήσα μάζα αποτελείται από μαργαϊκούς ασβεστόλιθους, διερρηγμένους ασβεστώδεις ψαμμίτες με κατακόρυφες επιφάνειες ασυνεχειών. Οι σχηματισμοί αυτοί είναι ασύνδετοι και έντονα διεβρωμένοι-εξαλλοιωμένοι. Καταγράφηκε η κατάπτωση βράχων μαζών οι οποίες ολίσθησαν καλύπτοντας μια απόσταση περίπου 100 μέτρων και συσσωρεύτηκαν στη βάση της πλαγιάς και επί του οδικού δικτύου Μητάτα- Βιαράδικα. Παράλληλα, παρατηρήθηκαν δευτερογενείς εδαφικές διαρρήξεις, μήκους μερικών μέτρων σε πεζοδρόμια και στον ασφαλτοτάπητα (**Σχήμα 8**). Στο υπόλοιπο τμήμα του νησιού με εξαίρεση κάποιες περιορισμένες καταπτώσεις βράχων σε πλαγιές κατά μήκος του οδικού δικτύου Λιβάδι – Αγία Ελέσα, Αεροδρομίου – Διακόφτι και Λιβάδι – Καλοκαιρινά – Μυρτίδια, δεν παρατηρήθηκαν σημαντικά δευτερογενή φαινόμενα ούτε ρευστοποιήσεις.

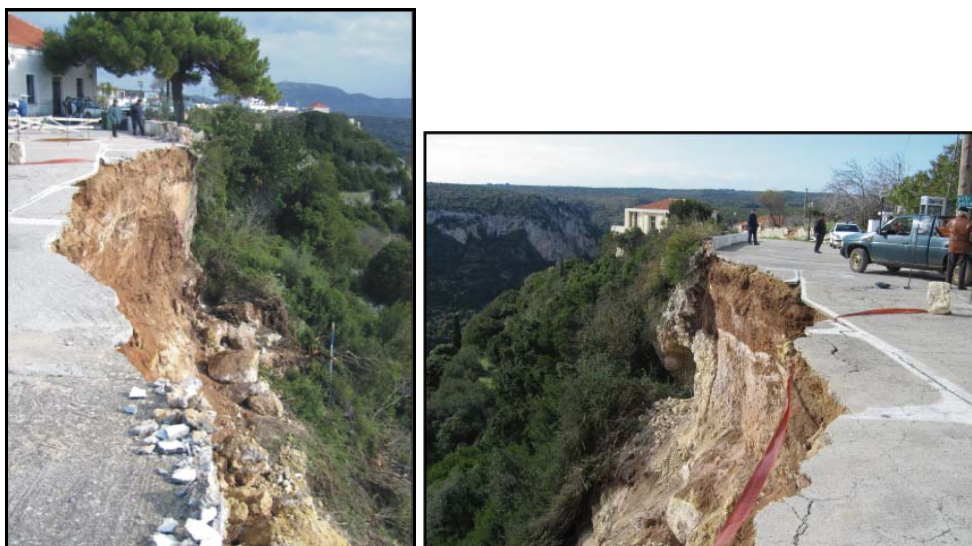
**Σχήμα 6.** Άποψη της μεγαλύτερης καταγεγραμμένης κατολίσθησης που αποκόλλησε τμήμα της πλατείας του χωριού.

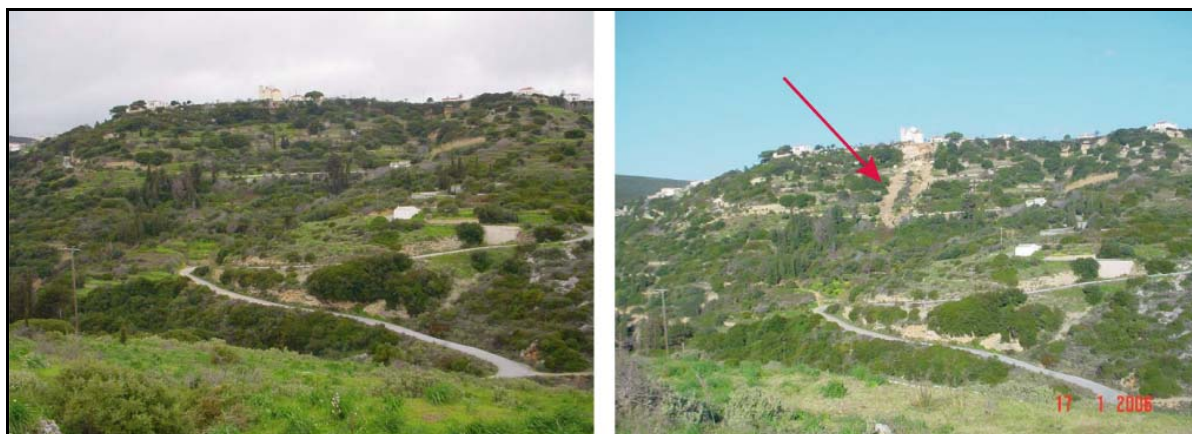
**Σχήμα 7.** Άποψη της κατολισθήσας μάζας του σχήματος 6 που αποκολλήθηκε από το ανώτερο τμήμα της πλαγιάς, η μορφολογική κλίση της οποίας αυξάνει προοδευτικά μέχρι και στο 100% στο ανώτερο τμήμα, πριν και μετά το σεισμικό γεγονός του Ιανουαρίου του 2006.

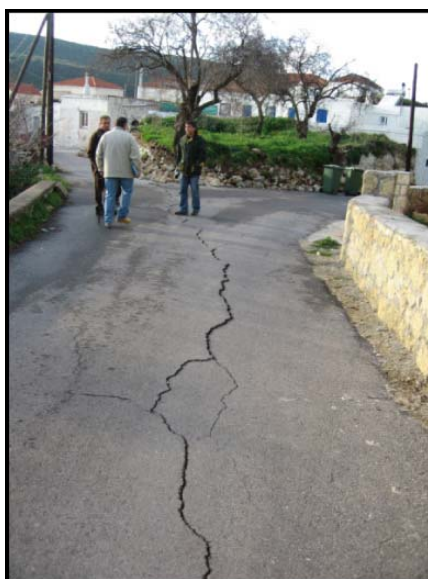
**Σχήμα 8.** Άποψη εδαφικών διαρρήξεων στον ασφαλτοτάπητα του χωριού.
