## Σαντορίνη

Πισίνες και μπειτά  
βουλιάζουν  
την Καλντέρα

# Αυτοψία στη Σαντορίνη

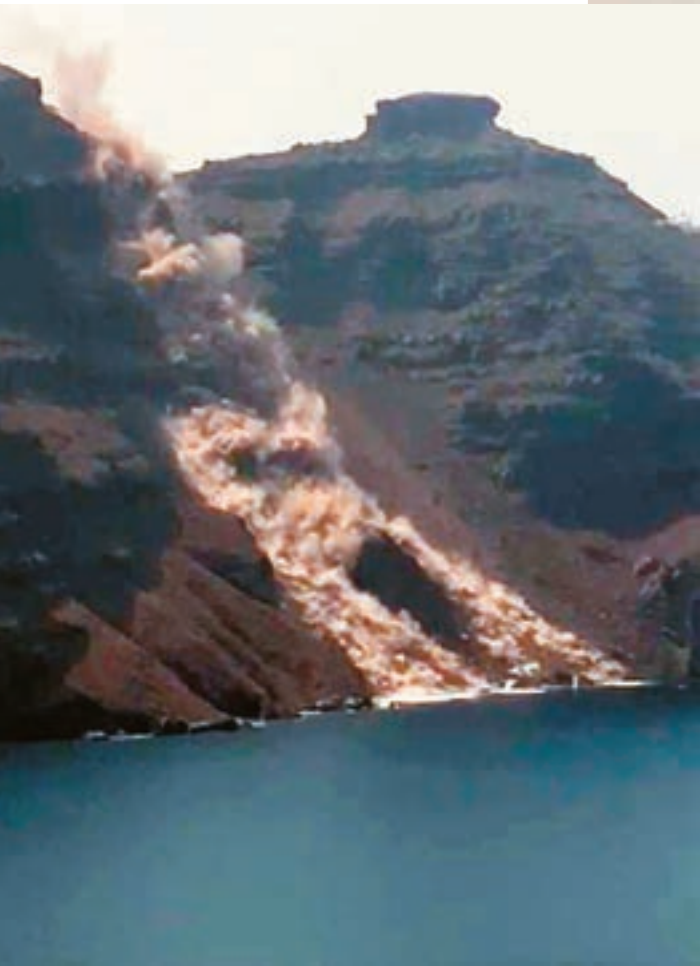
### Εκτεταμένη κατολίσθηση

Το ακριβές σημείο της μεγάλης κατολίσθησης στο Ημεροβίγλι. Ακριβώς από πάνω βρίσκονται τα ξενοδοχεία που καλύφθηκαν από πυκνό πέπλο σκόνης, όπως αποτυπώνεται σε βίντεο που κατέγραψαν κάτοικοι του νησιού

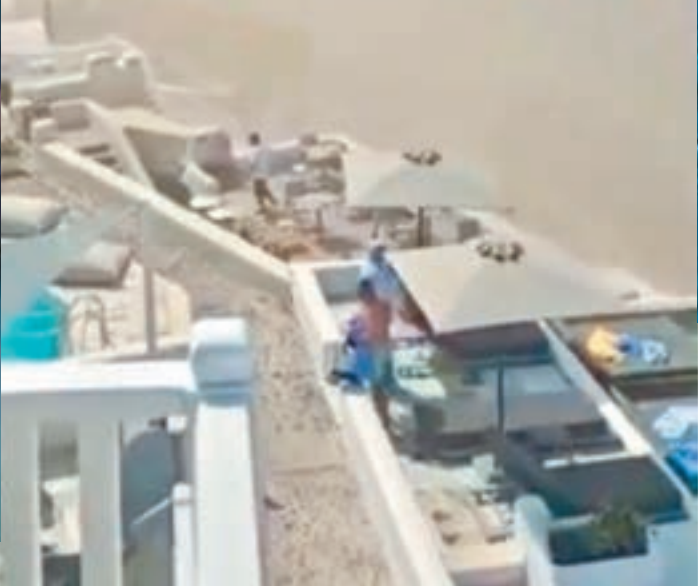
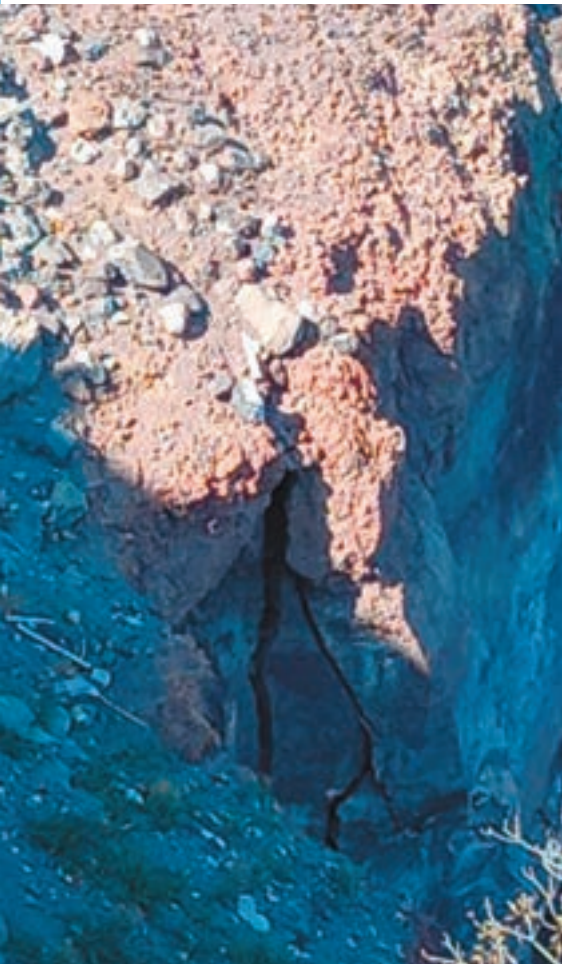
### Οικοδομική δραστηριότητα

Στην ίδια περιοχή, στο χείλος του γκρεμού, ανεγείρονται νέες οικοδομές, γεγονός που -όπως επισημαίνουν ειδικοί- επιβαρύνει τη στατικότητα του εδάφους, καθώς τα νερά καταλήγουν στα πρανή

Η αυτοψία στο Ημεροβίγλι, στο ακριβές σημείο της κατολίσθησης, αποτυπώνει με καθαρότητα το μέγεθος του προβλήματος που αντιμετωπίζει η Καλντέρα της Σαντορίνης. Στην πρώτη εικόνα φαίνεται μια μεγάλη οικοδομή σε εξέλιξη, χτισμένη κυριολεκτικά

πάνω στο χείλος του γκρεμού. Οι εργασίες έχουν παγώσει λόγω της θερινής περιόδου, ωστόσο αυτό δεν αναιρεί το γεγονός ότι κατά τους χειμερινούς μήνες, πριν ή και μετά τη σεισμική δραστηριότητα που καταγράφηκε στο νησί, υπήρξε έντονη κατασκευαστική δραστηριότητα.

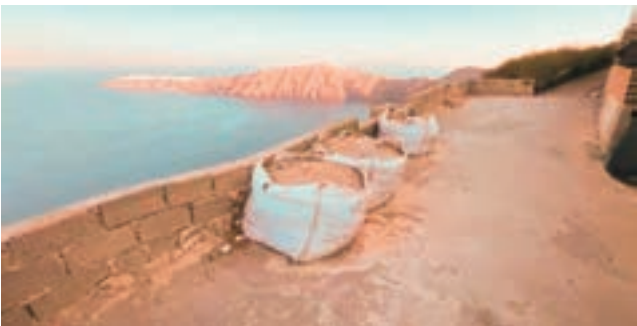
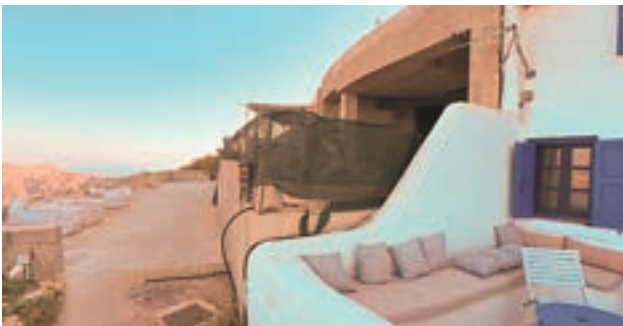
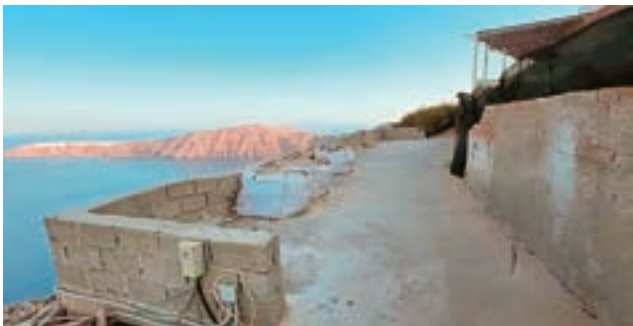
### Νέες ρωγμές στα βράχια

Μετά την κατολίσθηση στο Ημεροβίγλι εμφανίστηκαν νέες ρωγμές στα βράχια, οι οποίες ενδέχεται να προκαλέσουν νέες καταρρεύσεις στο μέλλον

Όπως εξηγούν ειδικοί γεωλόγοι, τέτοιου είδους παρεμβάσεις προκαλούν σοβαρή επιβάρυνση στο πρανές, αφού όλα τα νερά που απορρέουν από τα εργοτάξια αλλά και από τις δεξαμενές ή τις πισίνες κατευθύνονται προς τα βράχια, οδηγώντας σε νεροφάγωμα και σταδιακή αποδυνάμωση του εδάφους. Η δεύτερη φωτογραφία, από το Google Maps, δείχνει σε κόκκινο πλαίσιο το σημείο όπου σημειώθηκε η κατολίσθηση. Εκεί ακριβώς δημιουργήθηκε το μεγάλο σύννεφο σκόνης που κάλυψε τα ξενοδοχεία και τις τουριστικές μονάδες που βρίσκονται ακριβώς από πάνω - μια εικόνα που αποτυπώθηκε σε βίντεο που κατέγραψαν κάτοικοι και τουρίστες της περιοχής, οι οποίοι βρέθηκαν μάρτυρες του περιστατικού. Το συγκεκριμένο τμήμα της Καλντέρας, σύμφωνα με τους επιστήμονες, είναι ιδιαίτερα ευαίσθητο λόγω της γεωλογικής του σύστασης, ενώ η συνεχής δόμηση έχει περιορίσει δραματικά τη φυσική του αντοχή. Λιγότερο ανησυχητική είναι η τρίτη εικόνα, η οποία έχει τραβηχτεί δίπλα σε ξενοδοχείο της περιοχής: εμφανείς ρωγμές διατρέχουν τα βράχια, αποκαλύπτοντας την πίεση

που δέχεται το υπέδαφος. Ψύχραιμη είναι και η εκτίμηση του καθηγητή Γεωλογίας του Πανεπιστημίου Πατρών **Ευάγγελου Ζελελίδη**, ο οποίος σημειώνει ότι οι ρωγμές που έχουν καταγραφεί μπορούν πράγματι να προκαλέσουν μικρές πτώσεις ή κατολισθήσεις. «Ναι, τα βλέπω τα σπασίματα που μπορούν να προκαλέσουν μικρές πτώσεις-κατολισθήσεις. Δεν φοβάμαι για κάτι μεγάλο, αλλά να αποκολληθεί ένα τεμάχιο, κάτι ανάλογο με αυτό που συνέβη. Είναι τέτοια τα πετρώματα, που τέτοιες πτώσεις είναι αναμενόμενες και για τον λόγο αυτόν δημιουργούνται τα απότομα πρανή», αναφέρει χαρακτηριστικά. Οι ειδικοί υπογραμμίζουν ότι οι κατολισθήσεις στην Καλντέρα δεν μπορούν να θεωρηθούν μεμονωμένα γεγονότα. Πρόκειται για την κορύφωση μιας μακροχρόνιας πορείας, όπου οι φυσικές διεργασίες του εδάφους συνδυάζονται με την έντονη ανθρώπινη παρέμβαση. Η συνεχής δόμηση, η υπερβολική χρήση νερού και οι εκοκαφές επιβαρύνουν ένα περιβάλλον ήδη ευαίσθητο, το οποίο έχει περιορισμένα περιθώρια ανοχής. «Η φύση αντιδρά με τον τρόπο της», σημειώνουν χαρακτηριστικά, προσθέτοντας

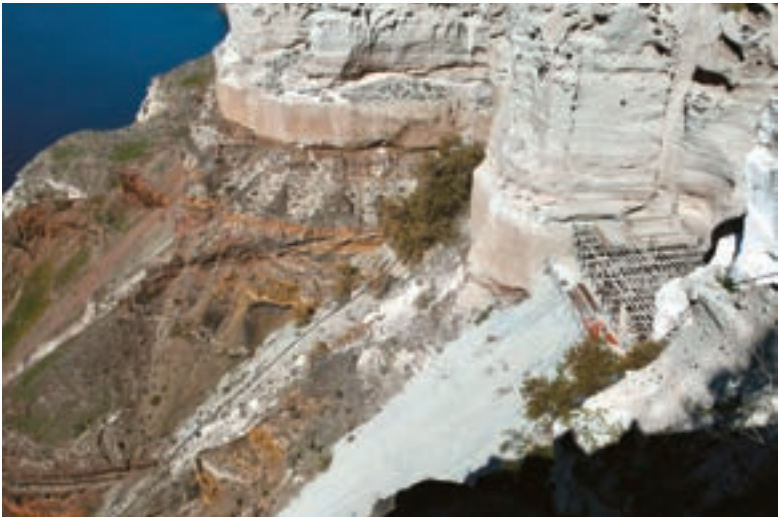
Οι εικόνες από την κατολίσθηση στο Ημεροβίγλι, με το σύννεφο σκόνης να σκεπάζει για αρκετή ώρα τα Ξενοδοχεία
