Συντρίμια όλες οι κατασκευές
πάνω από το ρήγμα

Ο ΚΑΘΗΓΗΤΗΣ ΓΕΩΛΟΓΙΑΣ ΕΥΘΥΜΙΟΣ ΛΕΚΚΑΣ ΠΗΓΕ ΣΤΟΝ ΤΟΠΟ ΤΗΣ ΚΑΤΑΣΤΡΟΦΗΣ ΚΑΙ ΔΙΕΡΕΥΝΗΣΕ ΤΑ ΑΙΤΙΑ

Γιατί πλήρωσε ακριβά τον σεισμό η Κίνα

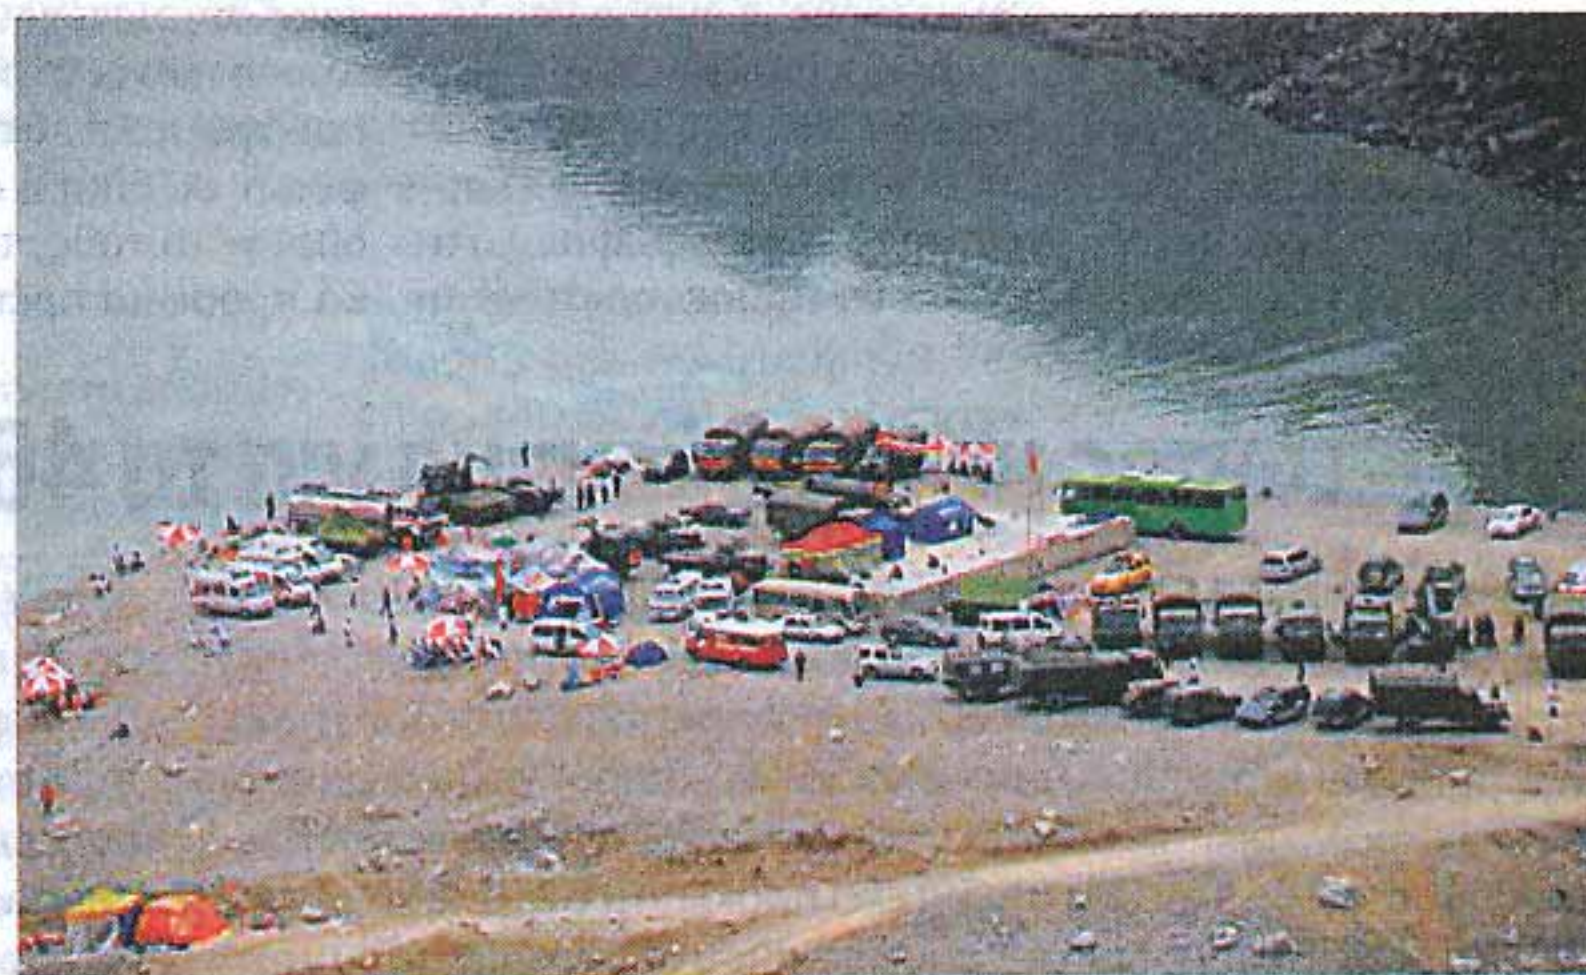
Κατάπληξη όμως προκαλεί η μερική καταστροφή ενός από τα μεγαλύτερα φράγματα της Κίνας που βρίσκεται στην κεντρική περιοχή, το οποίο υπέστη σημαντικότερες βλάβες. Ο πυρήνας του φράγματος έπαθε καθίζηση τουλάχιστον 30 εκατοστών, πράγμα το οποίο φαίνεται και στη στέψη του, ενώ μέσα στη λεκάνη κατάκλισης του φράγματος εκδηλώθηκαν τεράστιες κατολισθήσεις, ακόμα και σε περιοχές στις οποίες είχαν γίνει έργα σταθεροποίησης. Οι αστοχίες αυτές είχαν αποτέλεσμα να ληφθεί απόφαση από τις Αρχές να ανοίξει ο εκκενωτής πυθμένα του φράγματος, πράγμα που γίνεται σε εξαιρετικά σπάνιες περιπτώσεις, όταν κινδυνεύει το όλο έργο. Οι φωτογραφίες και το υλικό που παραθέτουμε είναι σπάνιο, δεδομένου ότι

Τουλάχιστον 30cm η καθίζηση στο φράγμα
