**ΠΕΡΙΒΑΛΛΟΝΤΙΚΑ ΠΡΟΒΛΗΜΑΤΑ ΠΟΥ ΠΡΟΚΥΠΤΟΥΝ ΣΕ ΣΕΙΣΜΙΚΕΣ ΚΑΤΑΣΤΡΟΦΕΣ<sup>1</sup>**  
**ΕΥΘ. Λ. ΔΕΚΚΑΣ<sup>2</sup>**

1: ENVIRONMENTAL PROBLEMS CAUSED BY SEISMIC DISASTERS

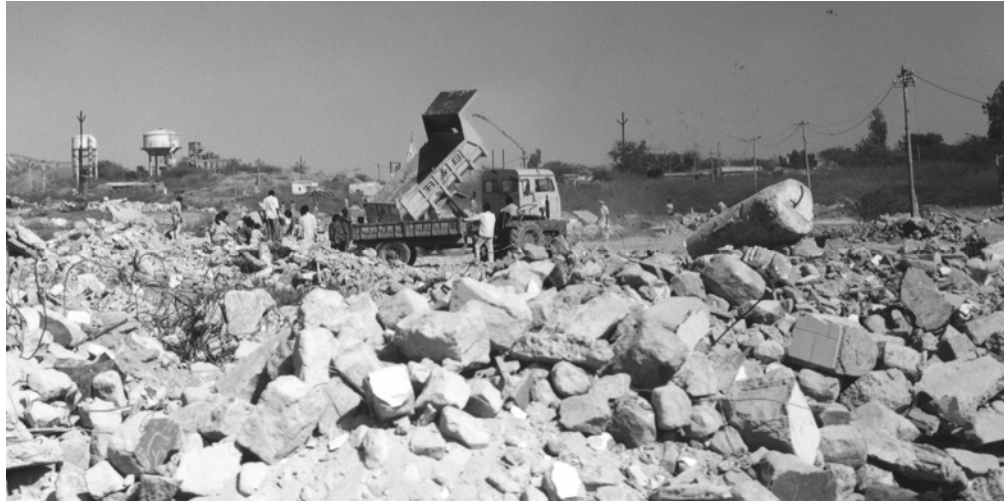
**Εικ. 1:** Ανεξέλεγκτη απόρριψη αδρανών υλικών που προέρχονται από καταρρεύσεις οικοδομών κατά το σεισμό του Gujarat (Ινδία, 2001).

**Fig. 1:** Uncontrollable disposal of inert material from collapsed constructions after the Gujarat earthquake (India, 2001).

η μεταφορά των συντριμμάτων των κατασκευών σε άλλες θέσεις συνήθως παρακείμενες του τόπου της καταστροφής. Δεδομένου όμως των τεράστιων προβλημάτων που ανακύπτουν όπως θέματα διάσωσης, ανάγκες σίτισης, ιατρικής και ψυχολογικής συνδρομής, επανακατοίκησης στα οποία οι αρχές δικαιολογημένα στρέφουν την προσοχή τους, η επιλογή της θέσης απόρριψης των μπαζών αποτελεί θέμα συνήθως τελευταίας προτεραιότητας (Εικ. 1).

Έτσι είναι μοιραίο η επιλογή θέσεων απόρριψης των αδρανών υλικών συνήθως από τεμάχη σκυροδέματος, οπλισμού και τοιχοποιίας αλλά και άλλων υλικών πολλές φορές επικίνδυνων να μην είναι βέλτιστες. Έτσι, έχει παρατηρηθεί : (i) η απόρριψη των υλικών να γίνεται στην παράκτια θαλάσσια ζώνη και κυρίως κατά μήκος της ακτογραμμής με πλέον αντιπροσωπευτικά παραδείγματα των σεισμών Kobe, Izmit και Gujarat και (ii) απόρριψη μπαζών κατά μήκος ποταμών, ρευμάτων με πλέον αντιπροσωπευτικά παραδείγματα των σεισμών των Αθηνών (ρέμα Χελιδονούς), Düzce, Adana και Gujarat.

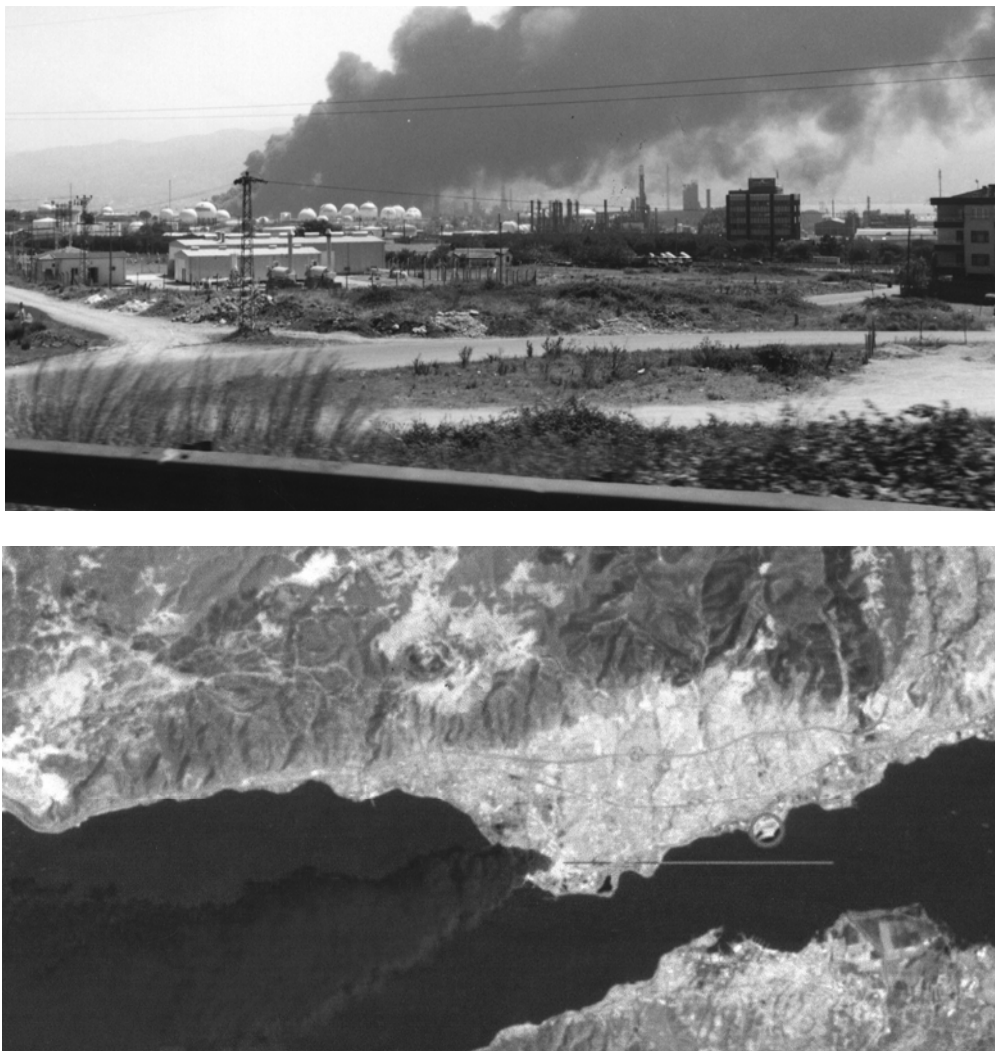
**Εικ. 2:** Άποψη της ρύπανσης της ατμόσφαιρας από την εκδήλωση των πυρκαγιών στα διυλιστήρια Tupras κατά το σεισμό του Izmit (Τουρκία, 1999) σε φωτογραφία πάνω και δορυφορική εικόνα κάτω (LANDSAT, 18 Αυγούστου 1999).

**Fig. 2:** Atmospheric pollution due to the manifestation of fires at the Tupras refinery after the Izmit earthquake (Turkey, 1999) depicted at the photograph (top) and the satellite image (bottom) (LANDSAT, 18 August 1999).

Ειδικότερα κατά το συγκεκριμένο σεισμό σε δεξαμενές και υψηλούς πύργους των διυλιστηρίων ανεφλέγησαν καύσιμα πιθανότατα μετά από σπινθήρες λόγω τριβών κατά τη δόνηση. Η πυρκαγιά παρά τις προσπάθειες επίγειων και εναέριων μέσων διέρκησαν πέντε ημέρες με αποτέλεσμα τεράστιοι πίδακες καπνού να εμφανιστούν και να μολύνουν την ατμόσφαιρα της ευρύτερης περιοχής (Εικ. 2).

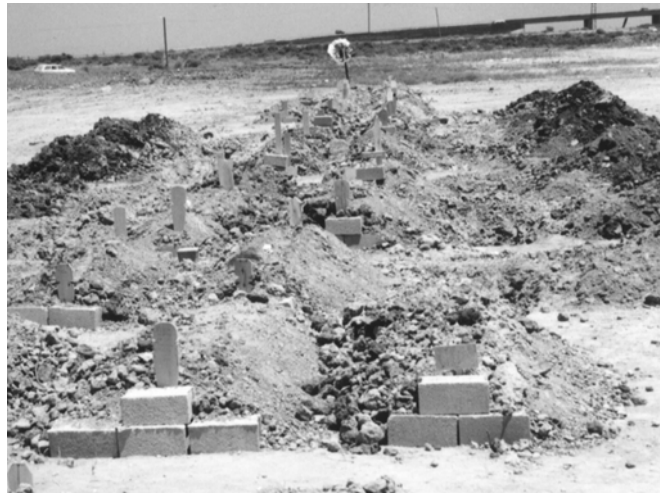
**Εικ. 3:** Πρόχειρος ενταφιασμός νεκρών κατά το σεισμό στα Adana (Τουρκία, 1998).

**Fig. 3:** Rough burial of the deceased after the Adana earthquake (Turkey, 1998).

των θυμάτων με αποτέλεσμα να διανοίγονται ομαδικοί τάφοι σε περιοχές οι οποίες δεν πληρούσαν τις στοιχειώδεις προδιαγραφές (Εικ. 3). Έτσι είναι δυνατό να προκληθεί μόλυνση και ρύπανση των υπογείων υδροφόρων οριζόντιων αλλά και των εδαφών γενικότερα.
