Αποστολή του Πανεπιστημίου Αθηνών στην Ιαπωνία

# Διδάγματα τρόμου από το Κόμπε

■ Ακόμη και στα χαρακτηριζόμενα ως ακίνδυνα  
ρήγματα του ελλαδικού χώρου είναι πιθανός ένας  
καταστρεπτικός σεισμός ίδιου μεγέθους με της Ιαπωνίας

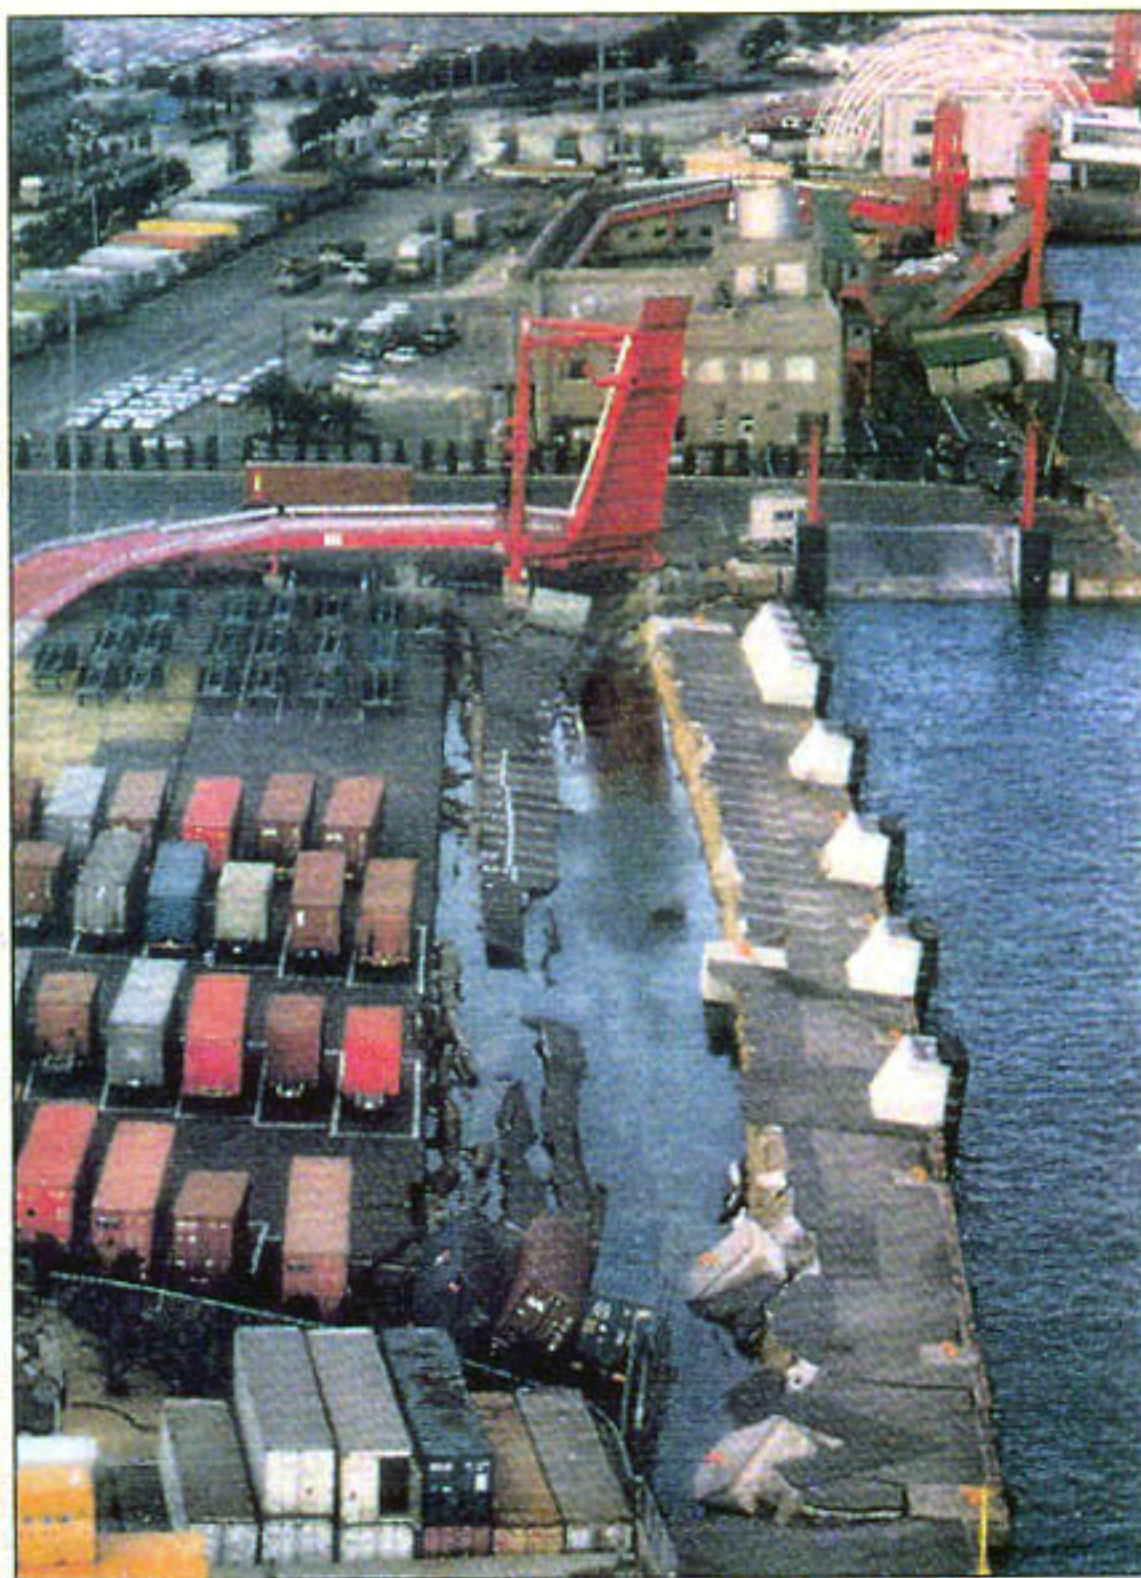
Ολόκληρα τμήματα της προβλήτας στο λιμάνι Κόμπε «κατάβηκε» στο πέλαγος του ο Εγγελαδός

Κατολισθήσεις που εκδηλώθηκαν στα περίχωρα της πόλης έθωπσαν ολόκληρα οικοδομικά τετράγωνα και προκάλεσαν πάνω από 500 θανάτους. Τεράστιες εκτάσεις κατά μήκος της παραλιακής ζώνης ρευστοποιήθηκαν προκαλώντας περί τους 1.050 θανάτους και καταστρέφοντας τις βιομηχανίες και την υποδομή του σημαντικού λιμανιού της πόλης. Τέλος, οι πυρκαγιές, οι οποίες εκδηλώθηκαν από την ανάφλεξη των δικτύων παροχής αερίων, ολοκλήρωσαν την καταστροφή.

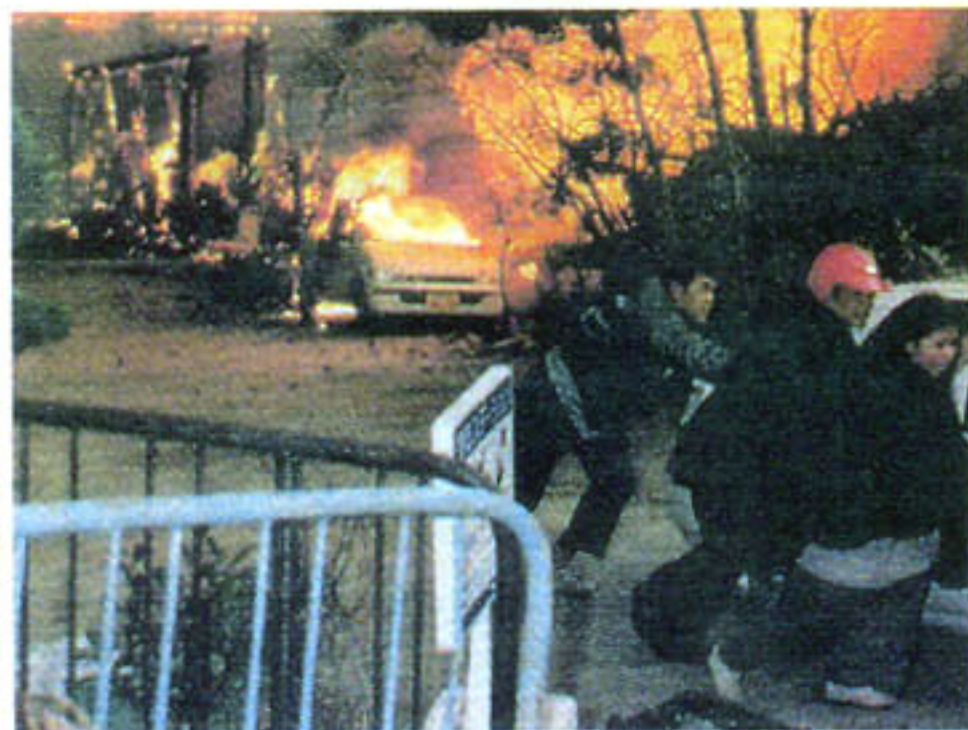
Μεγάλες καταστροφές προκάλεσαν οι πυρκαγιές από την ανάφλεξη των αγωγών αερίων που έσπασαν κατά τη διάρκεια του σεισμού
